# Gesamtdokumentation

## “Stadtspaziergang“

Ein Projekt des Paritätischen Wohlfahrtsverbandes

in Kooperation mit der Stadt Bayreuth

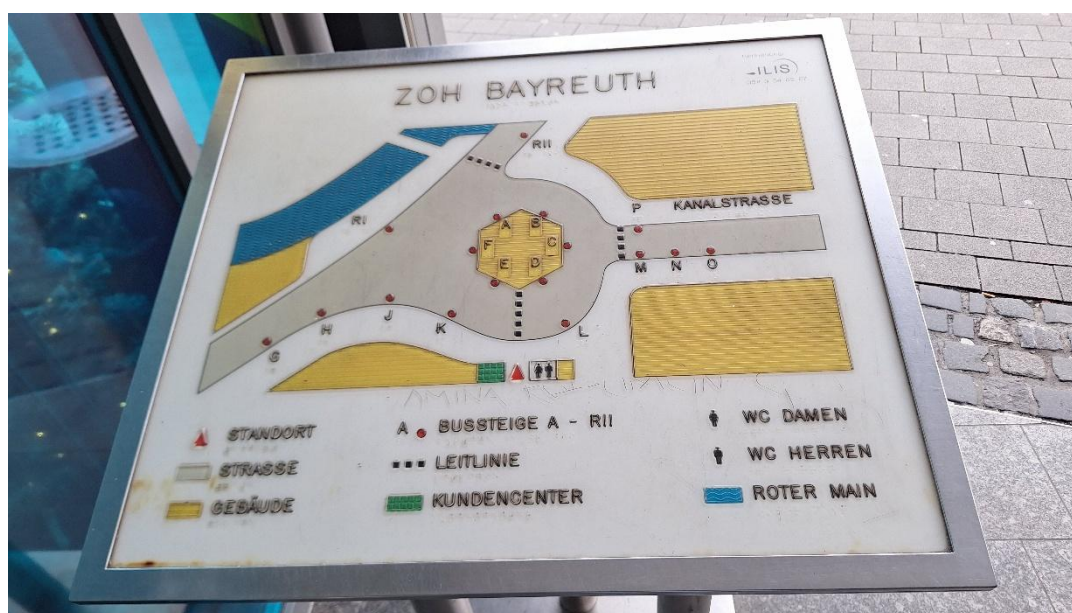
Bild 1: Stadtspaziergang St. Georgen (18) – taktiler Übersichtsplan

- Die Ticketschalter am Zentralen Omnibusbahnhof (ZOH) sind für Menschen im Rollstuhl auf einer bedienbaren Höhe angebracht.
- Uns wurde mitgeteilt, dass ab 2026 alle Busfahrer\*innen der Stadtwerke und deren Subunternehmer geschult werden sollen, um Menschen mit Behinderungen noch besser unterstützen zu können. Bereits jetzt zeigt das Fahrpersonal jedoch überwiegend Hilfsbereitschaft und Vertrauen.
- Am ZOH Ticketschalter ist ein taktiler Übersichtsplan für blinde Menschen vorhanden.

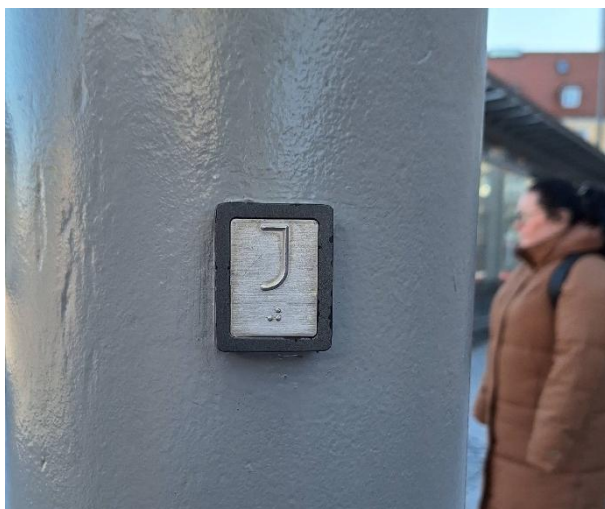
Bild 2: Laineck (34) – taktile Hinweisschilder

- Akustische Durchsagen für blinde Menschen fehlen am ZOH.
- Nicht alle Bussteige am ZOH verfügen über taktile Buchstabenschilder zur Orientierung blinder Menschen.

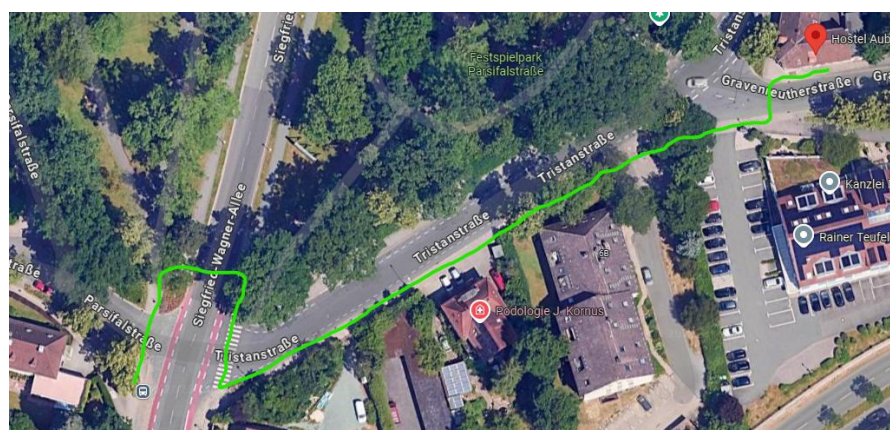
Bild 5: Gravenreutherstraße (15)

Um vom Hussengut zum Nahversorger in der Gravenreuther Straße zu gelangen, ist ein Ausstieg an der Haltestelle „Gartenstadt“ notwendig, sofern der Fußweg möglichst kurz gehalten werden soll. Die Haltestelle liegt jedoch rund 480 Meter vom Nahversorger entfernt. Auf dem gesamten Weg gibt es keine sicheren Querungshilfen für die insgesamt vier zu überquerenden Straßen.

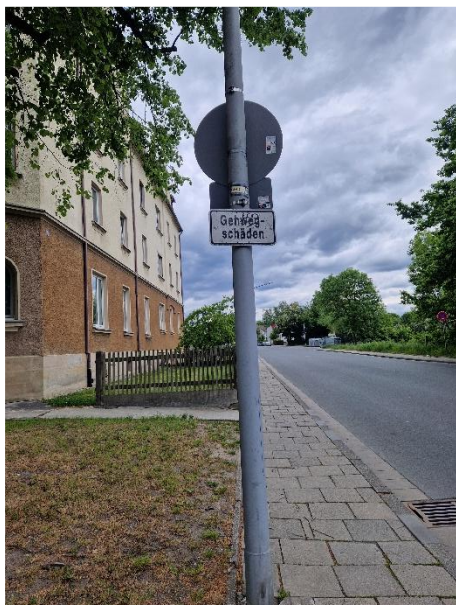
Bild 6: Gravenreutherstraße (17)

Darüber hinaus weisen die Gehwege auf beiden Seiten der Gravenreuther Straße erhebliche Mängel auf. Unebenheiten, Schlaglöcher und schiefe Bodenplatten erschweren den Hin- und Rückweg insbesondere für gehbehinderte Menschen. Auch das Tragen von vollbeladenen

Einkaufstüten macht den Weg zusätzlich gefährlich. Die Stadt ist über die Schäden informiert, da sie selbst darauf hinweist.

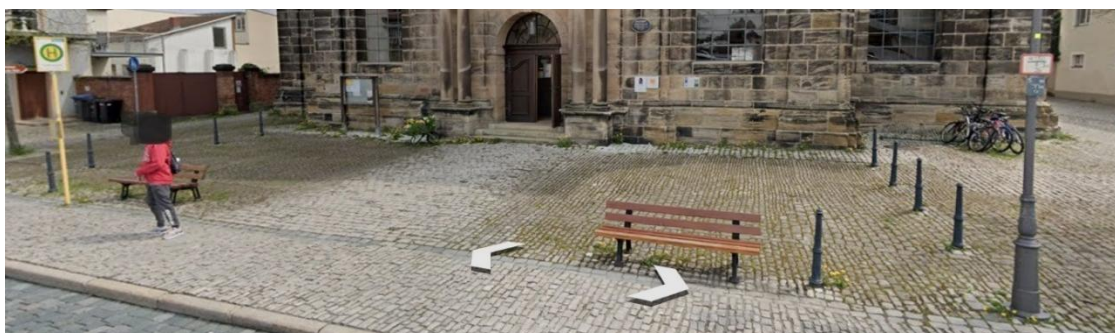
Bild 8: Ordenskirche mit historischem Pflaster

Die Ordenskirche ist von historischem Pflaster umgeben, das vermutlich auch bodendenkmalgeschützt ist. Wer mit öffentlichen Verkehrsmitteln anreist, steht direkt auf diesem Pflaster, was insbesondere für ortsfremde oder gehbehinderte Personen problematisch sein kann.

Darüber hinaus ist der Zugang zur Kirche und das Betreten für Rollstuhlfahrende nur in Begleitung möglich. Kopfsteinpflaster sowie eine schwere Kirchentür mit zu hohem Griff erschweren die Selbstständigkeit erheblich.

Wünschenswert wäre zudem ein Rundweg um die Ordenskirche sowie die Anbindung der Bushaltestelle über breite Gehwegplatten, ähnlich wie an der Stadtkirche, um den Bereich für alle Besucherinnen und Besucher leichter zugänglich zu machen.

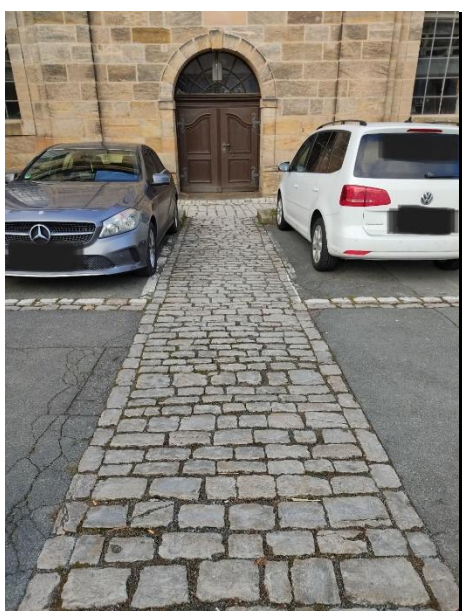
Bild 9: Stadtspaziergang\_St. Georgen (9) –  
Hinterer Kircheneingang vom Parkplatz aus  
vor dem Umbau

Auch ein fehlender Behindertenparkplatz hinter der Kirche wurde bemängelt; bislang existierte lediglich ein Parkplatz weiter in Richtung Brandenburger Straße.

Positiv zu vermerken ist, dass mittlerweile ein barrierefreier Eingang sowie zwei Behindertenparkplätze geschaffen wurden.

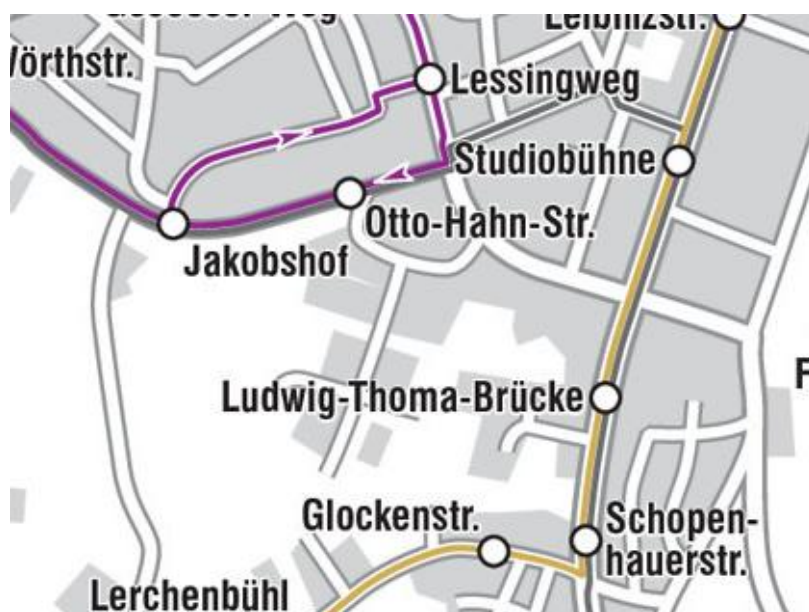
Bild 11: Auszug Liniennetz Stadt Bayreuth

Für Personen mit Gehbehinderung oder beim Transport von Einkäufen sind diese Entfernungen definitiv zu weit. Grund hierfür ist, dass die Justus-Liebig-Straße zwischen zwei nicht verbundenen Buslinien (301 und 314) liegt und von keinem Bus direkt angefahren wird.

Wir sind uns bewusst, dass eine Umstellung der Liniennetze schwierig ist. Dennoch sollte bei Großbauprojekten auch an Menschen mit Behinderung oder ohne Auto gedacht werden. Auch

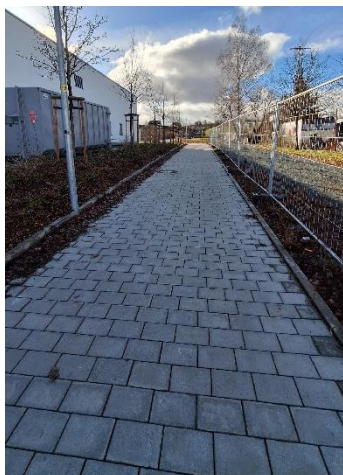
Bild: Ludwig-Thoma-Straße –  
neuer Weg zwischen Radweg und  
Einkaufszentrum

Positiv hervorzuheben ist, dass vom Radweg hinter dem Center ein barrierefreier Fußweg geschaffen wurde. Mithilfe einer Rampe mit DIN-gerechter Steigung und Zwischenpodest wurde ein gut zugänglicher barrierefreier Aufgang realisiert.

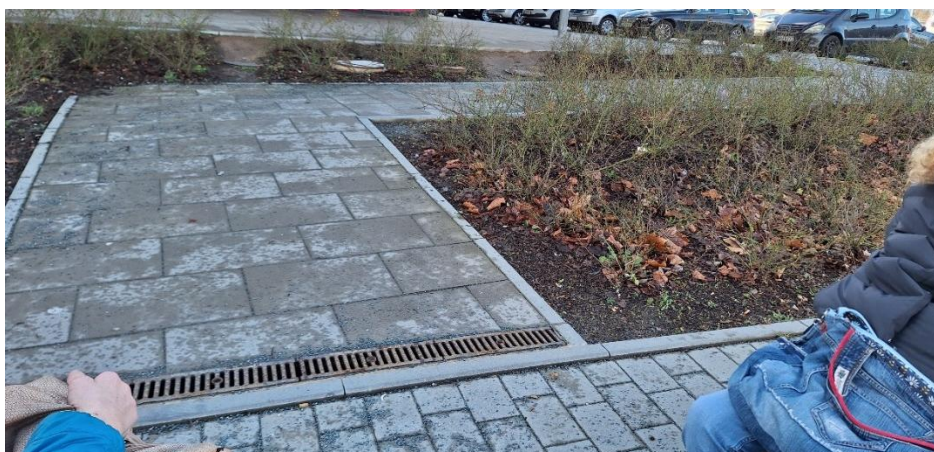
Bild: Ludwig-Thoma-Straße (17) – vorderer Fußweg

Der vordere Fußgängeranfang zur Justus-Liebig-Straße hin ist jedoch problematisch: Er ist zu steil, schräg angelegt und weist zwischen Regenrinne und Gehweg eine Höhenbegrenzung auf, was die Nutzung unsicher macht. Der Platz hätte eine breite, sanft ansteigende Rampe zugelassen. Dieses Planungsergebnis ist aus unserer Sicht schwer nachvollziehbar.

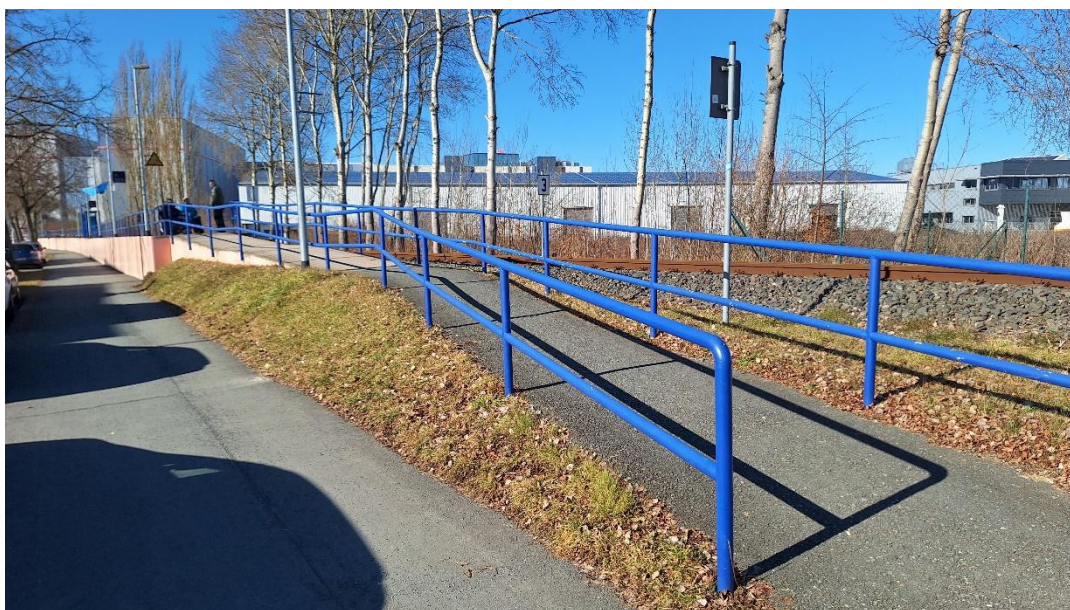
Bild 12: Laineck (6)

Der Aufgang zum Bahnsteig ist jedoch auf beiden Seiten suboptimal gelöst. Der gepflasterte Bereich entspricht den DIN-Vorgaben, verfügt über eine angenehme Steigung und ein Zwischenpodest. Der geteerte Bereich hingegen überschreitet die zulässige Steigung von 6 % und verfügt über kein Zwischenpodest. Vermutlich liegen die verschiedenen Bereiche in unterschiedlichen Zuständigkeiten, da ansonsten die Unterschiede in Bodenbelag und Barrierefreiheit kaum nachvollziehbar wären. Eine dringende Nachbesserung ist erforderlich, denn ein barrierefreier Bahnsteig nützt Rollstuhlfahrenden nur, wenn er selbstständig erreichbar ist.

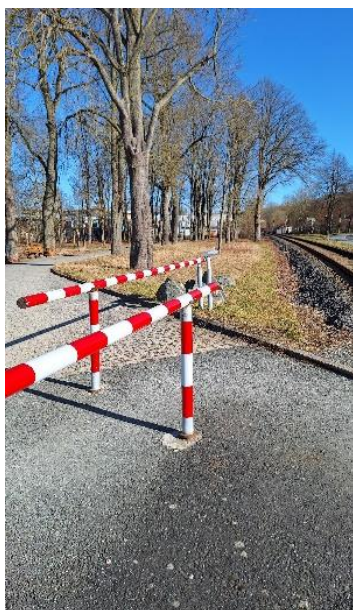
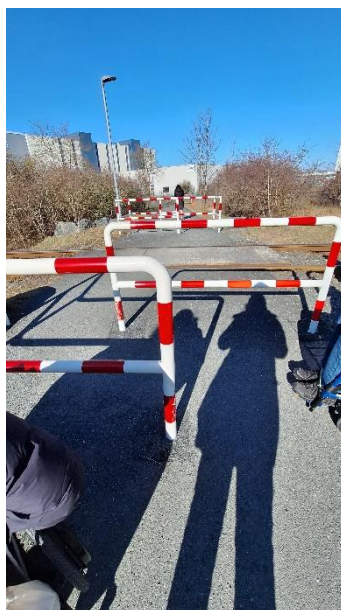
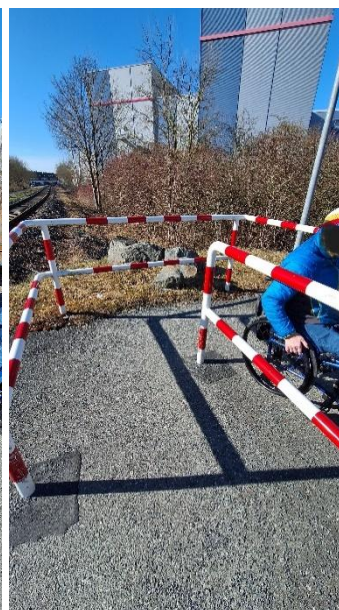
Auch muss mit der Bahn abgeklärt werden, wie weit die Schutzgitter die den Übergang des Bahngleises schützen auseinander stehen dürfen. Momentan stehen sie zu eng um diese mit einem E-Scooter, Lastenrädern, Elektrorollstühlen, Zwillingsskinderwägen, Rollstühlen mit Handbikes oder Fahrrädern mit Anhängern passieren zu können.,

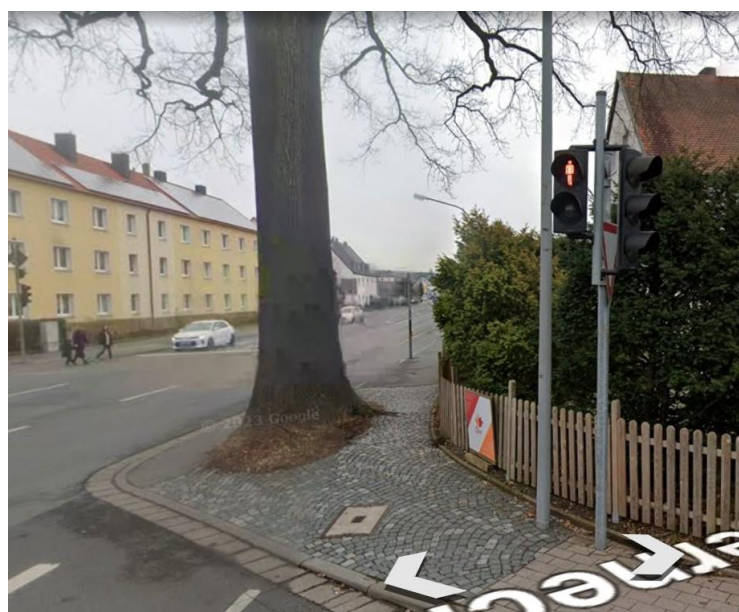
Bild 16: Stadtspaziergang\_St. Georgen (15) - Baum Kreuzung  
Bernecker Straße Ecke Karlsbader Straße

beobachtet werden. Eine vollständige Barrierefreiheit ist hier jedoch nicht zwingend erforderlich, da eine vollständige Anpassung vermutlich den Erhalt des Baumes gefährden würde, was vermieden werden sollte. Personen mit Gehbehinderung sowie auch andere

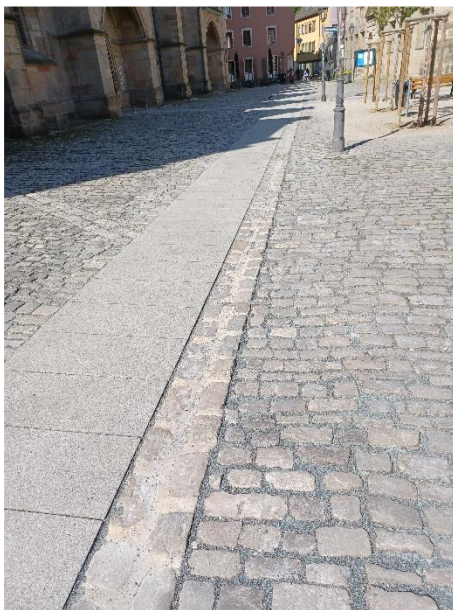
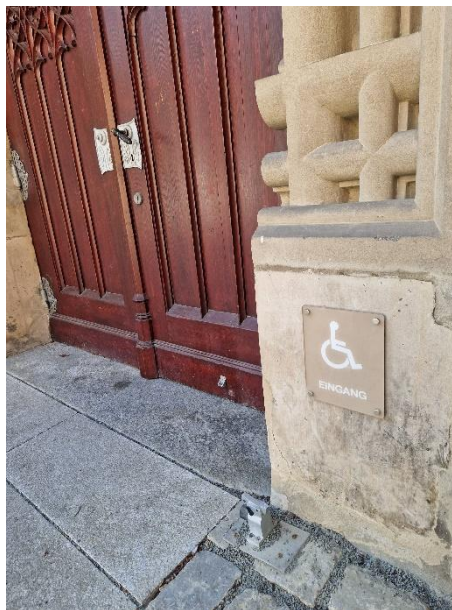
Rund um die Stadtkirche wurden im historischen Pflaster große Gehwegplatten verlegt, die einen barrierefreien Zugang zum eigens ausgewiesenen Behinderteneingang der Stadtkirche ermöglichen und zugleich eine Umrundung der Kirche erlauben.

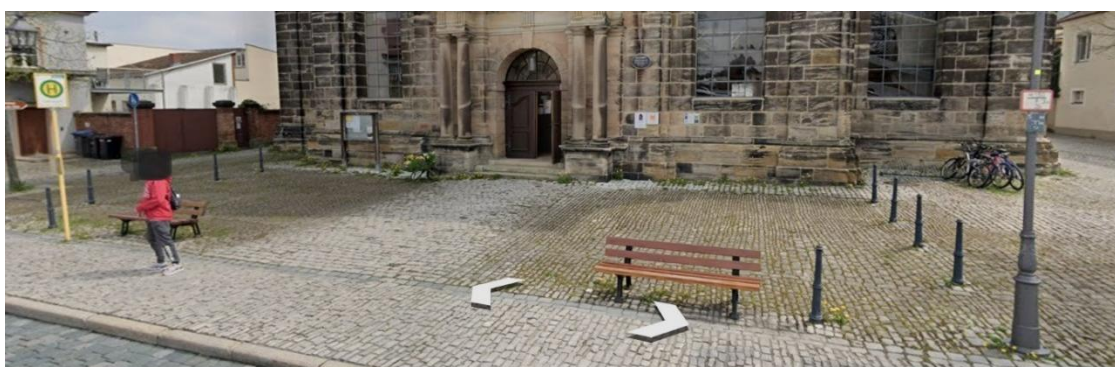
Bild 20: Stadtspaziergang\_St. Georgen (14) – historisches Pflaster rund um Ordenskirche und Bushaltestelle

- Die Pflastersteine rund um die Ordenskirche sind mit Rollstuhl, Rollator, Kinderwagen und Co. katastrophal zu bewerkstelligen.

- Die Bushaltestelle ist umringt von solchen Pflastersteinen, so dass man mit Rollstuhl vom Bus aussteigt und erst einmal stecken bleibt.

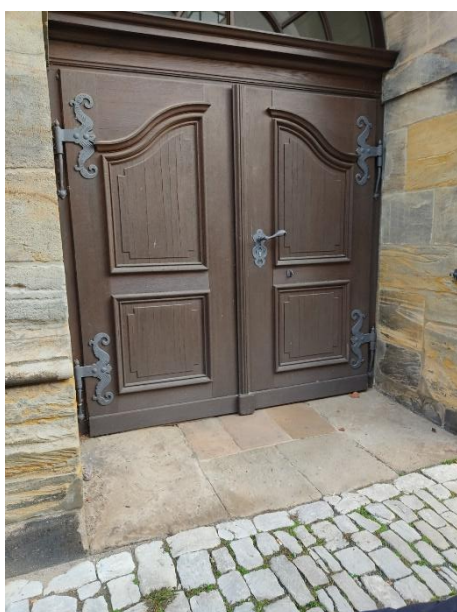
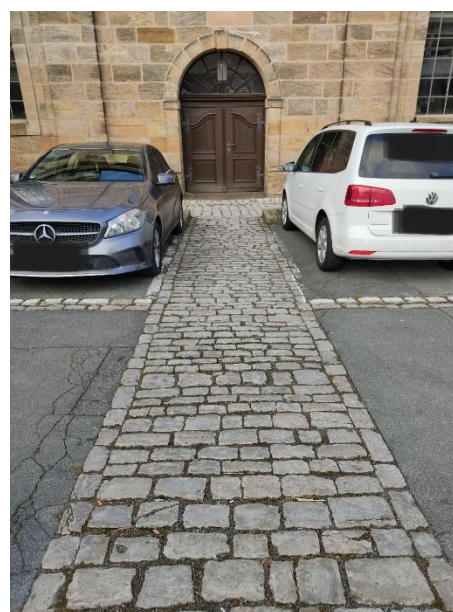
- Vor der Ordenskirche gibt es keinen direkten Behindertenparkplatz. Es gibt einen weiter unten Richtung Brandenburger Str., der aber für die Kirche und deren Besucher zu weit weg ist und einen am Friedhofseingang. Auf dem Parkplatz hinter der Kirche sollte mind. ein Behindertenparkplatz ausgewiesen werden, sowie auch vor der Kirche in St. Georgen.
- Einem Rollstuhlfahrer ist es nicht möglich die Tür der Ordenskirche alleine zu öffnen. Erstens ist der Türgriff zu weit oben und zweitens ist die Tür zu schwer. Ein elektrischer Türöffner mit Taster würde beide Probleme lösen.

Außerdem wäre es wünschenswert, wenn sich zumindest eine Kirchentür elektrisch per Knopfdruck öffnen lassen würde, denn die Türgriffe sind z.B. für einen Rollstuhlfahrer schwer zu öffnen.

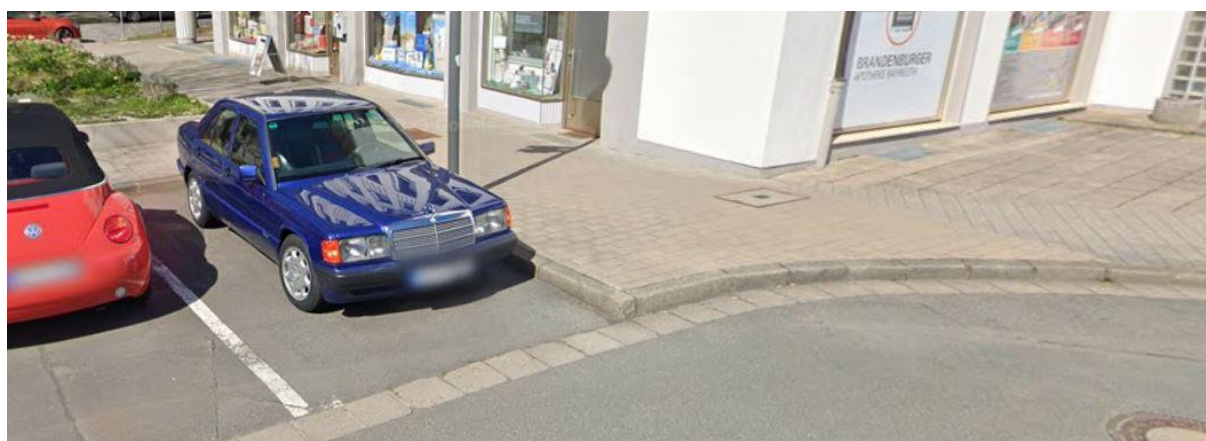
*Bild 23: Stadtspaziergang\_St. Georgen (17) – nicht abgesengter Bordstein an der Stuckbergstraße*

Der Bordstein an der Stuckbergstrasse bei der Apotheke ist nicht abgeflacht. Außerdem parken dort immer Autos. So muss immer ein Umweg in Kauf genommen werden, um auf die andere Straßenseite zu kommen oder um ohne Barrieren auf die Straße zu gelangen.

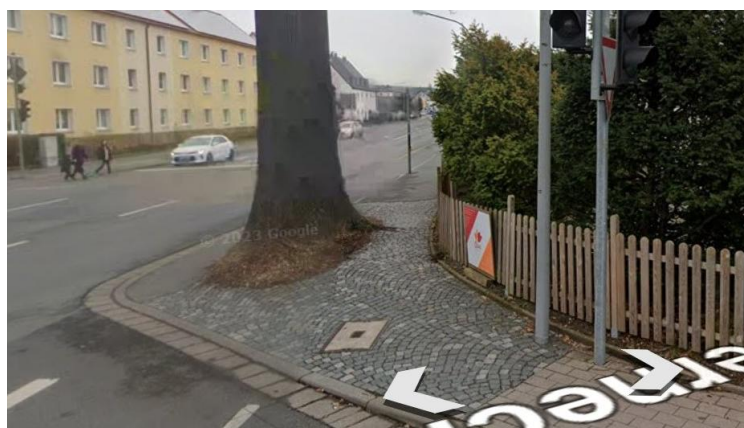
Bild 24: Stadtspaziergang\_St. Georgen (15) - Baum Kreuzung Bernecker Straße Ecke Karlsbader Straße

Weiterhin sollte der Gehsteig bei dem Baum Bernecker Str. Ecke Karlsbader Str. im Auge behalten werden. Die Wurzeln des Baumes benötigen Platz zum Arbeiten. Der Fußgängerwegteil ist gepflastert und der Radweg geteert. Unter dem gepflasterten Teil sieht man, wie die Wurzeln in den Jahren gearbeitet haben. Gehbehinderte Menschen und auch andere nehmen aufgrund der Steigung und Enge des gepflasterten Teils den Radweg. Der gepflasterte Teil ist eine Stolperfalle, auch für Nicht-Behinderte, die man aus Sicherheitsgründen neugestalten sollte.

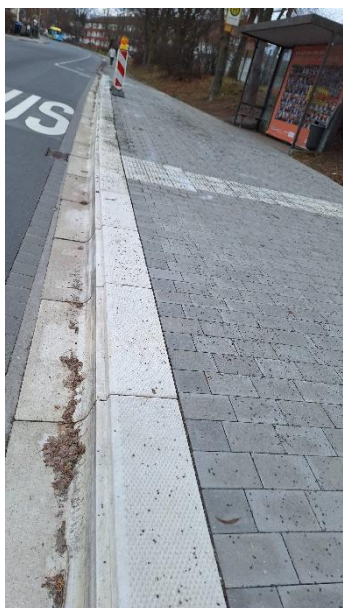
Bild 25: Roter Hügel (2) - Angehobene Bushaltestelle

Dort ist vieles positiv zu bewerten (Bushaltestelle, Ampeln, Blindenleitsystem).

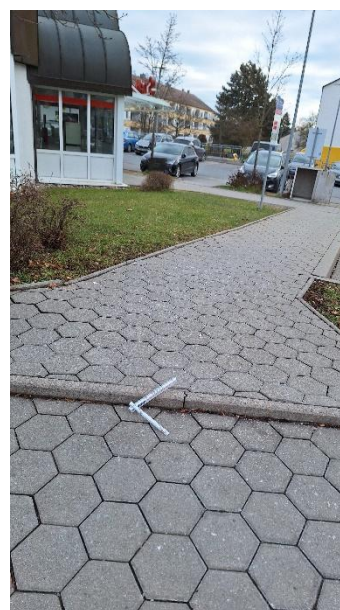
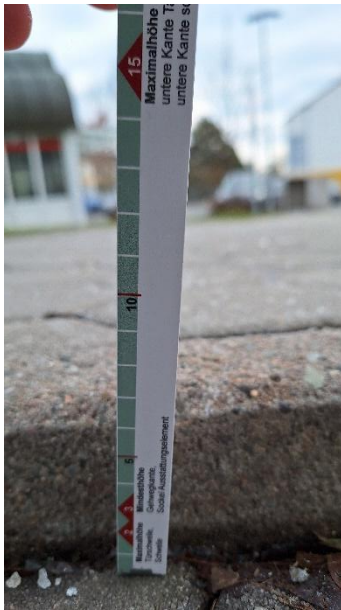
Bild 28: Roter Hügel (1) - Übergang Fußweg  
Meranierring zum Fußweg Sparkasse

Der Übergang vom Fußweg Meranierring zum Fußweg Sparkasse / Edeka sollte angeglichen werden. 6 cm Höhenunterschied ist für viele Menschen schwer überwindbar.

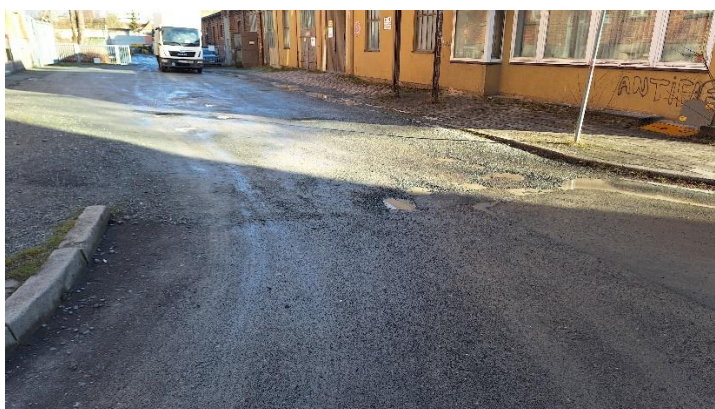
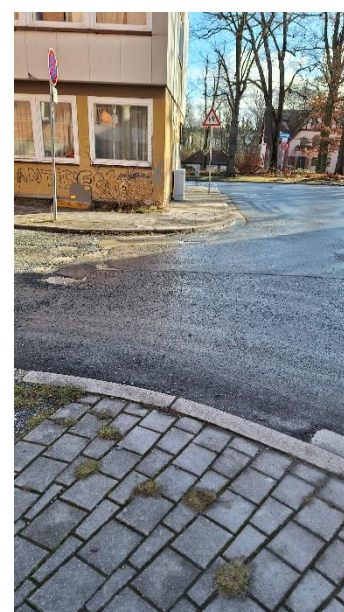
Bild 30: Ludwig-Thoma-Straße (3) – Bordstein endet auf Privatgelände Bild 31: Ludwig-Thoma-Straße (4)

- Zwischen dem Gebäude Wilhelm-Busch-Straße 6 und dem Gebäude Pottensteiner Str. 14 ist eine Einfahrt zu einem Privatgelände. Es gibt keine Bordsteinabsenkung an beiden Fußgängerseiten, um die Einfahrt zu queren ohne das Privatgelände zu betreten.

– Keine Bordsteinabsenkung

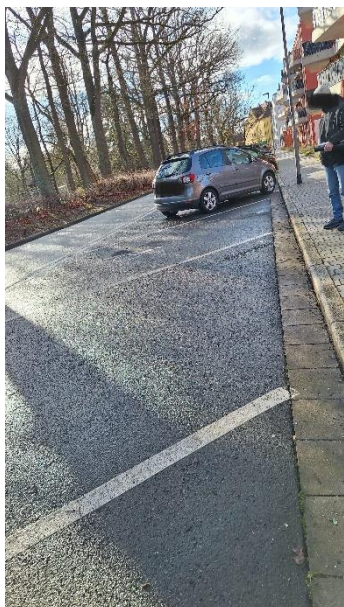
Bild 32: Ludwig-Thoma-Straße (6) – Schwerbehindertenparkplätze Pottensteinerstraße

- In der Pottensteinerstraße Höhe Hausnummer 16 sind Schwerbehindertenparkplätze vorhanden. Von diesen aus gelangt man nicht direkt auf den Gehweg, da ein Bordstein vorhanden ist.

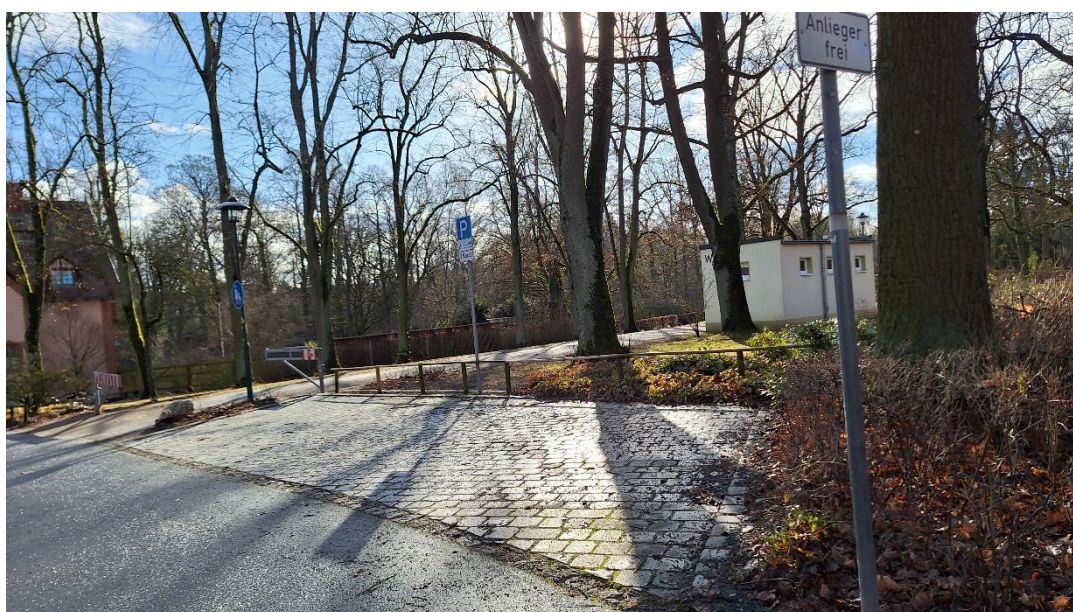
Bild 33: Ludwig-Thoma-Straße (7) – Schwerbehindertenparkplätze am Röhrensee

- Drei weitere Schwerbehindertenparkplätze sind gegenüber auf der Seite des Röhrensees an der Gaststätte zu finden. Aus Sicht eines Stadtfremden, wäre es hilfreich, wenn die Parkplätze an der Gaststätte durch ein Schild von der Straße aus ausgewiesen würden.

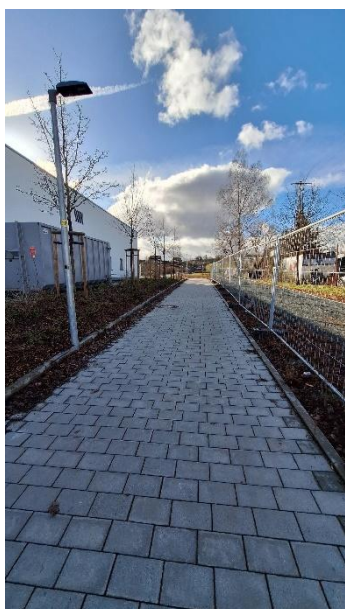
Bild 34: Ludwig-Thoma-Straße - neuer Weg zwischen Radweg und Einkaufszentrum

- Begehung des Radweges auf der alten Bahnstrecke. Die Zugänglichkeit ist perfekt. Zwischen dem Radweg und dem neuen Einkaufszentrum wurden neue Wege angelegt, um das Einkaufszentrum gut zu erreichen. Den Höhenunterschied kann man durch eine Rampe überwinden.

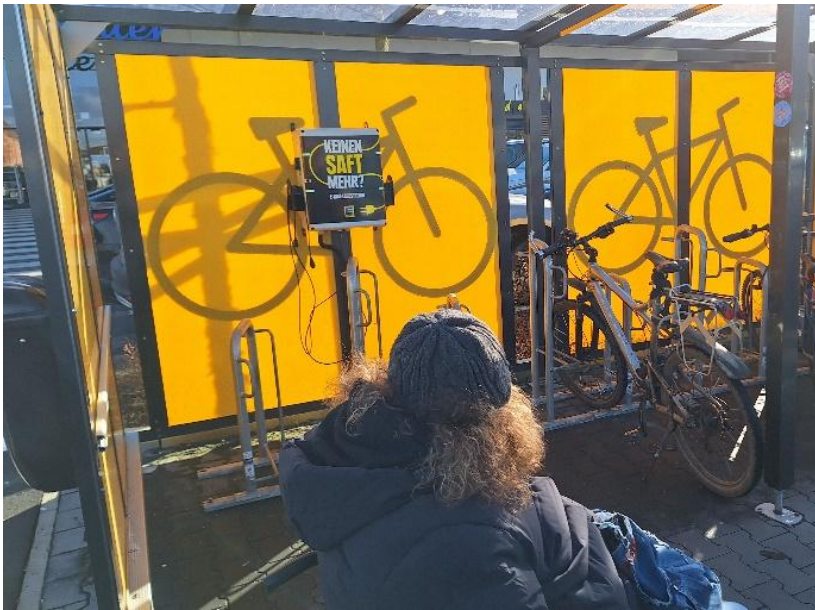
Bild 36: Ludwig-Thoma-Straße (13) - E-Bike Ladesäule

- E-Ladesäulen für E-Bikes und E-Autos sind vorhanden, beide sind leider nicht barrierefrei zu erreichen. Vor der Lademöglichkeit der E-Bikes ist ein Fahrradständer, wodurch die Lademöglichkeit nicht direkt erreichbar ist. Außerdem ist sie zu hoch für Kleinwüchsige oder Rollstuhlfahrer angebracht. Die Ladesäule für E-Autos ist durch einen Bordstein und Bollern nicht erreichbar. Die Steckdose für das Kabel ist zu weit oben. Das Display wäre eigentlich in einer gut erreichbaren Höhe. Vor der Ladesäule sind die Parkplätze so schmal, dass ein Rollstuhlfahrer dort nicht parken und aussteigen kann. Auch zwischen den Autos hindurch könnte der Rollstuhlfahrer die Ladesäule nicht erreichen.

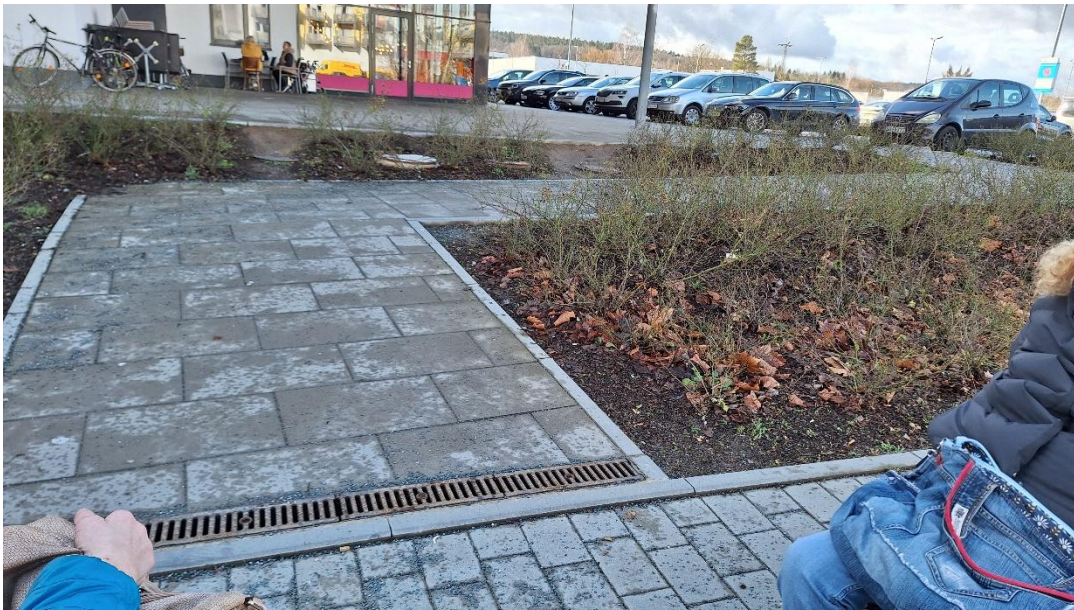
Bild 38: Ludwig-Thoma-Straße (17) - steiler Fußweg

- Es gibt zwei Behindertenparkplätze vor der Bäckerei. Beim zweiten Behindertenparkplatz ist das Problem, dass der Rollstuhlfahrer nicht direkt auf den sicheren Gehweg fahren kann, da dort eine Bordsteinkante ist. Der gehbehinderte Mensch muss also erst auf die Fahrbahn des Parkplatzes und hinter dem Auto vorbei. Vielleicht kann man über eine Bordsteinabsenkung wie beim ersten Parkplatz nachdenken.
- Der Fußweg von der Justus-Liebig-Straße zum Einkaufszentrum ist teilweise zu steil und durch eine Kante vom Bordstein getrennt. Es hätte genügend Platz gegeben, um eine weniger steile Rampe zu bauen. Der Bordstein sollte zur Rampe hin abgesenkt werden.

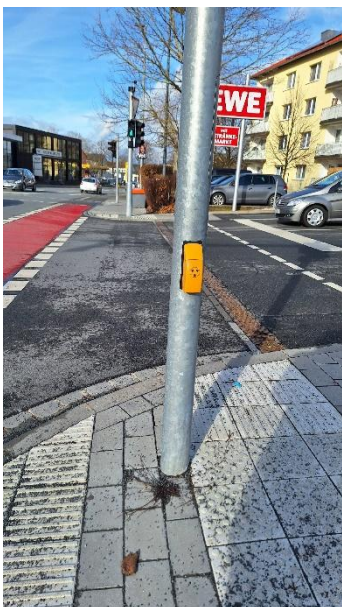
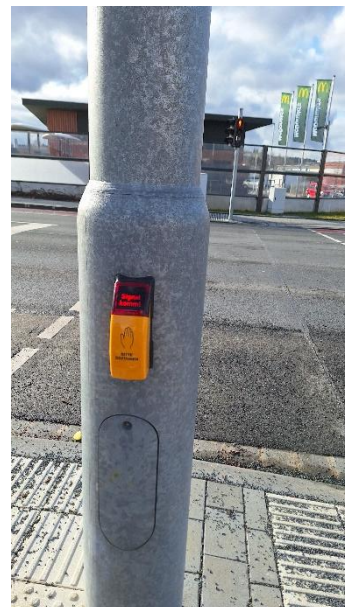
- Ampelanlage Justus-Liebig-Straße Ecke Otto-Hahn-Straße: Aufmerksamkeitsfelder an der Ampel vorhanden. Die Ampel schaltet zu schnell von grün auf rot. Hr. Batschkat erzählt uns, dass die Grünphase durch das Drücken des Blindenknopfes unten an der Ampel verlängert werden kann. Keiner von den Anwesenden wusste von dieser Funktion. Diese Information muss unbedingt weiterverbreitet werden, z.B. Seniorenbeirat und Behindertenbeirat.

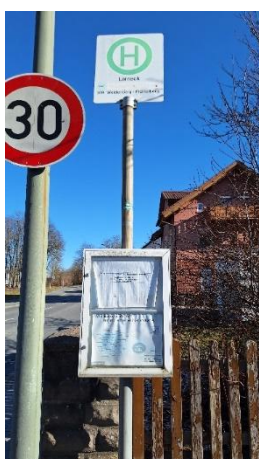
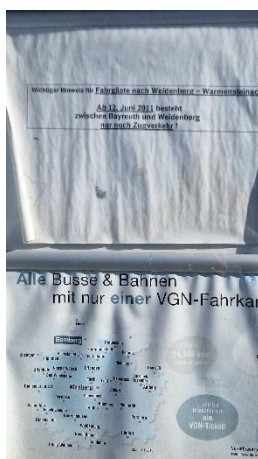
- Von der Bushaltestelle Laineck-Mitte Richtung Friedrichthal steht noch ein altes Bushaltestellenschild – die Bushaltestelle wurde vor einigen Jahren aufgelöst.

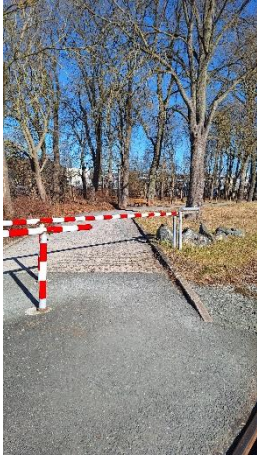
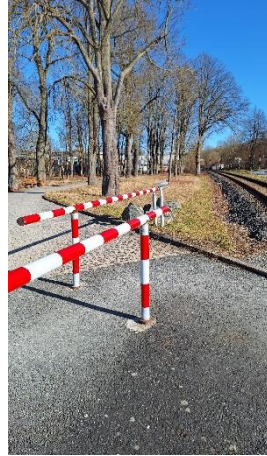
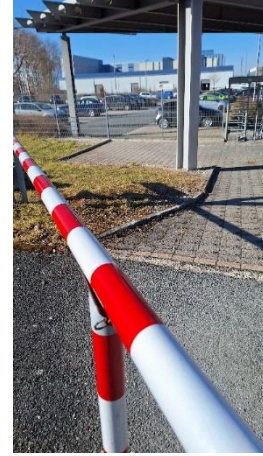
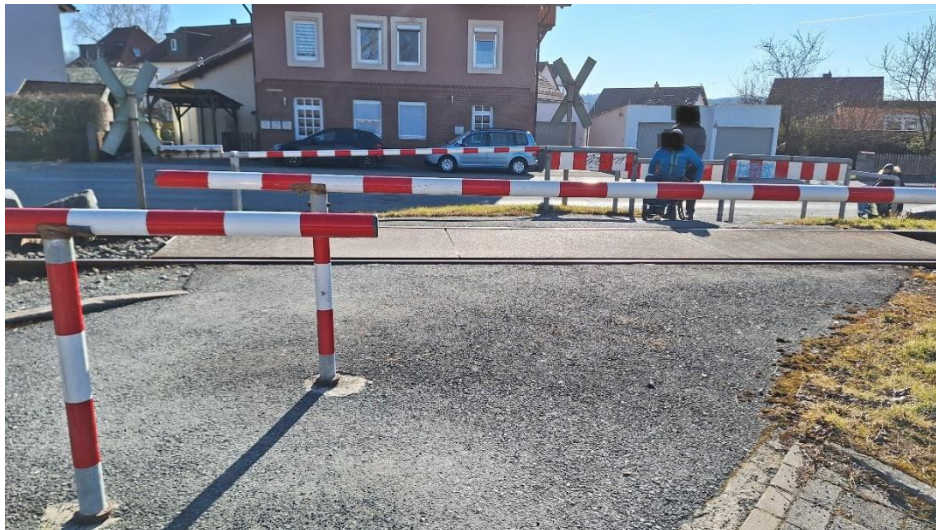
- Der Bahnübergang auf der anderen Seite der Bushaltestelle ist durch die Schutzgitter zu eng, um mit einem Rollstuhl durchzukommen. Dadurch kommen auch folgende

Gefährte nicht durch: Zwillingsskinderwägen, Scooter, E-Rollstuhl, Fahrräder mit Hänger, Lastenräder.

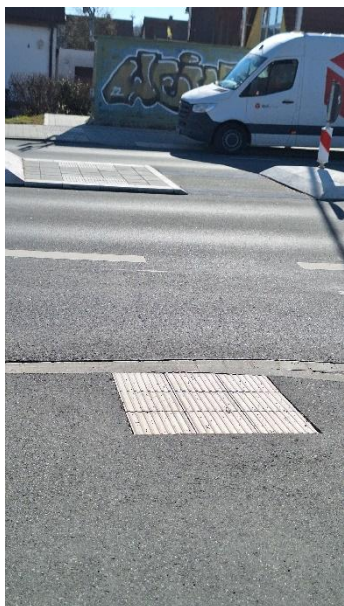
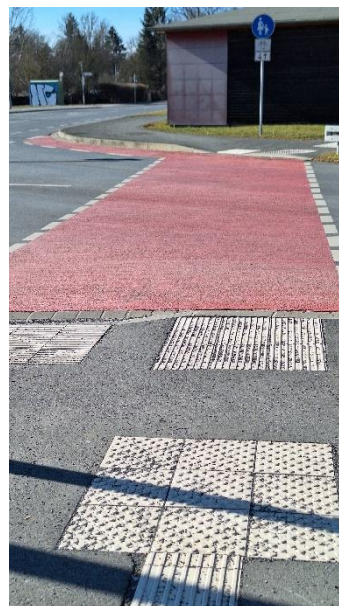
- Das Blindenleitsystem führt toll über die Gleise, auch die Überquerung der Bernecker Str. Ist durch ein Blindenleitsystem sichergestellt. Allerdings würden wir hier tatsächlich noch eine Blindenampel vorschlagen, da die Überquerung der Bernecker Str. als blinder Mensch oder Mensch mit Rollstuhl schwierig ist. Dort kann man bei der Straßenüberquerung leicht übersehen werden.

- Hervorragendes Blindenleitsystem an der Ecke Warmensteinacher Str./Bernecker Str.

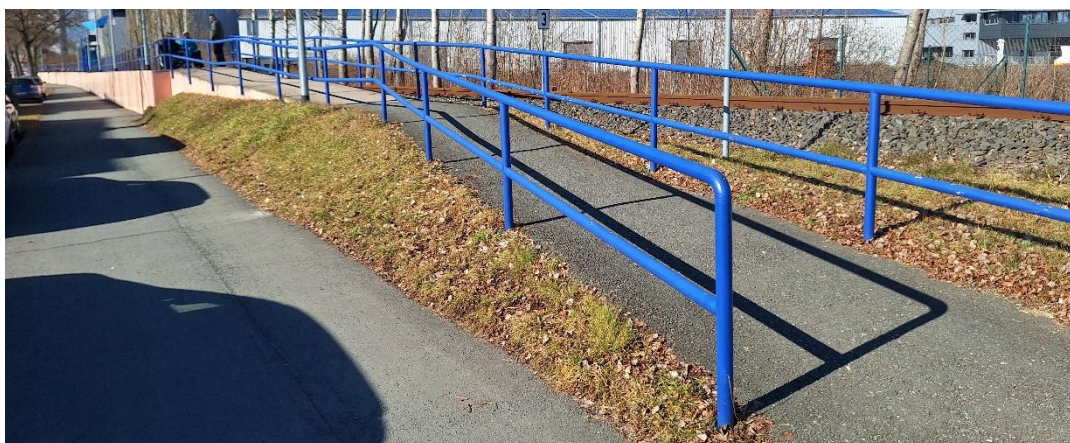
Bild 50: Laineck (6)

- Beide Aufgänge zum Bahnsteig sind in den geteerten Bereichen zu steil. Bei den gepflasterten Bereichen ist die Steigung mit 6% eingehalten worden und es gibt ein Zwischenpodest.

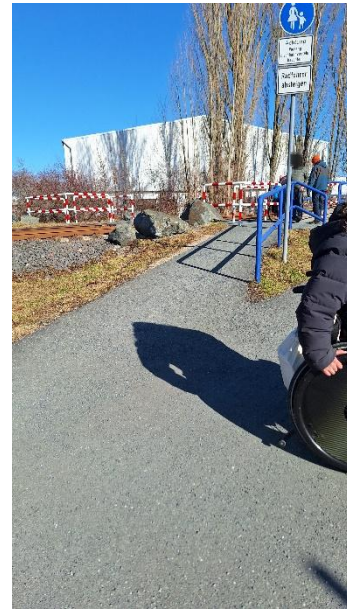
Bild 57: Laineck (13)

- Die Überquerung der Warmensteinacher Straße ist schwierig bei dem linken Aufgang zum Bahngleis, weil dort auch noch der Gehweg ansteigt.

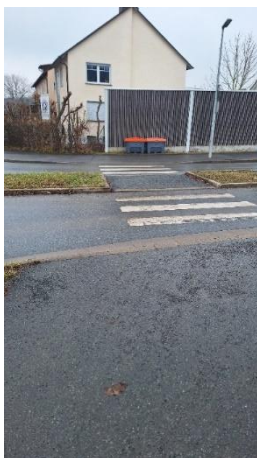
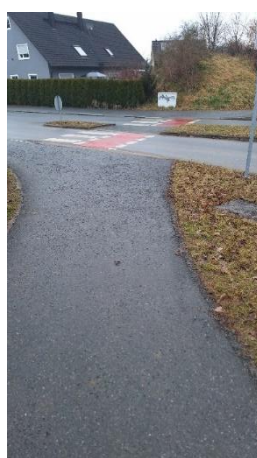
- In der Saas sind immer wieder Streugutkisten für den Winter aufgestellt worden. Diese verschmälern die Durchgangsbreite des Gehweges, so dass man mit Rollstuhl nicht mehr vorbeikommen kann (siehe z.B. Südlicher Ringweg Ecke Rosenweg). Auf der anderen Straßenseite wäre wesentlich mehr Platz für die Streugutkiste gewesen. Deswegen sollten die Mitarbeiter des Bauhofes, die die Kisten aufstellen, darauf hingewiesen werden, auf ein Vorbeikommen oder breitere Gehwege in der Nähe zu achten.

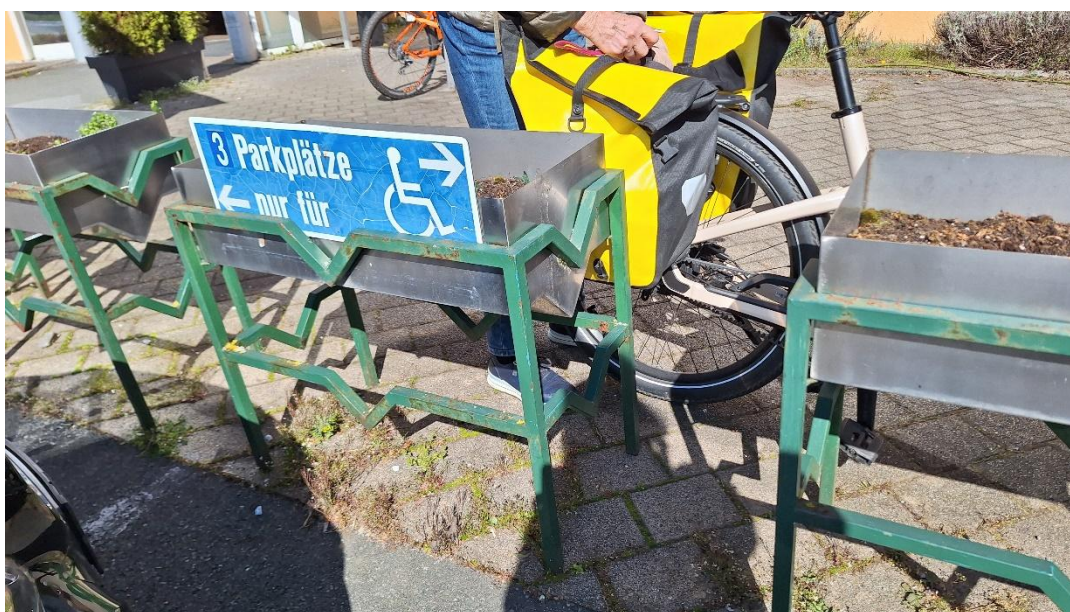
Bild 66: Aichig (4)

- Parkplatz Grunapark: keine eingezeichneten Parkflächen, Behindertenparkplatz (links neben Eingang Physiopraxis) nicht korrekt ausgeschildert und kaum auffindbar.

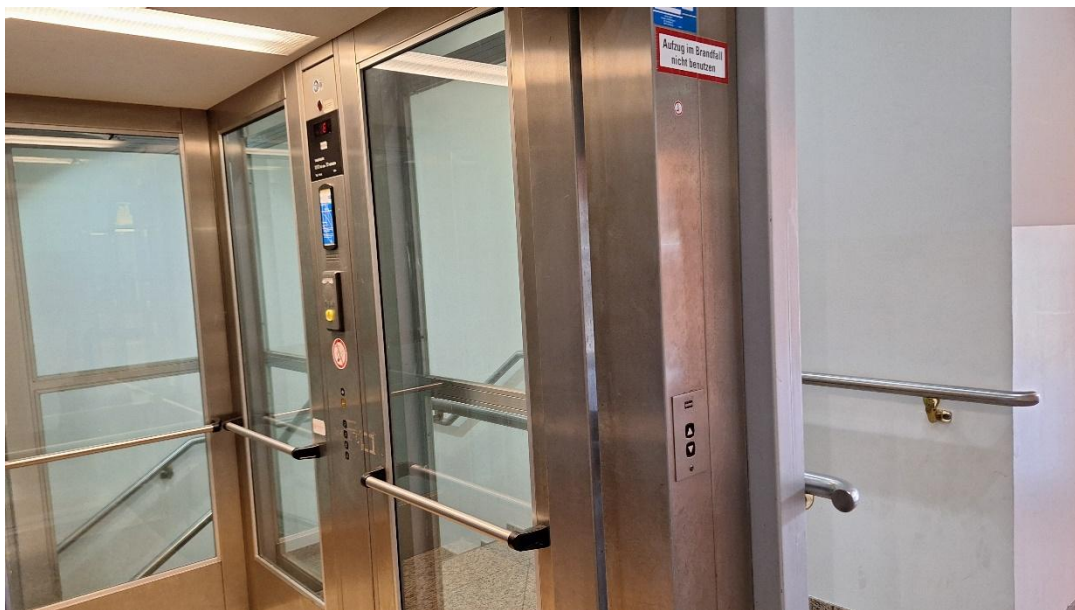
Bild 68: Aichig (6)

- Gebäude Grunapark: Zugänge durch automatische Öffnung barrierefrei, Eingang Physiopraxis Schwenktüren ohne akustische Signale, d.h. blinde Menschen könnten dagegen laufen.
- Aufzug vorhanden, aber ohne taktile Knöpfe.

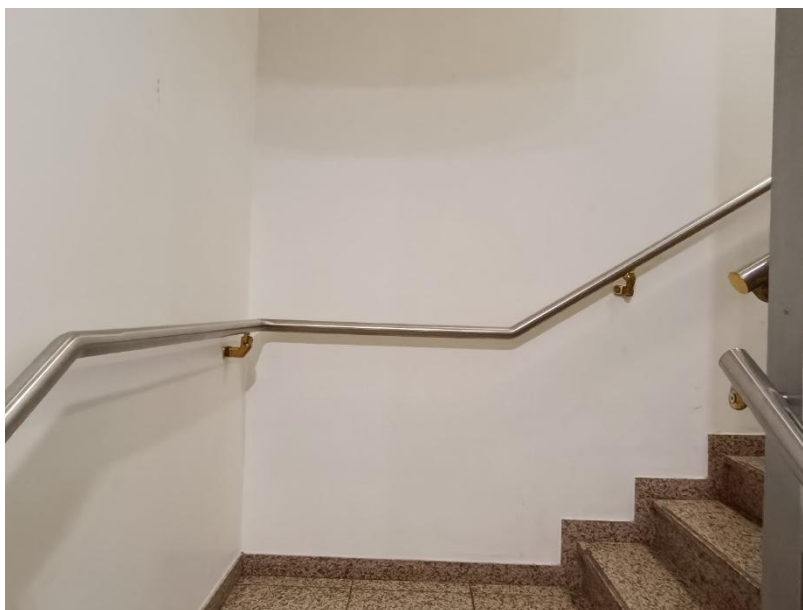
Bild 69: Aichig (7)

- Treppengeländer ohne ertastbare Hinweise, auf der äußeren Seite durchgängig, aber auf der inneren Seite unterbrochen, d.h. ein unterbrochenes Geländer ist für Blinde ein Zeichen, dass die Treppe zu Ende ist.

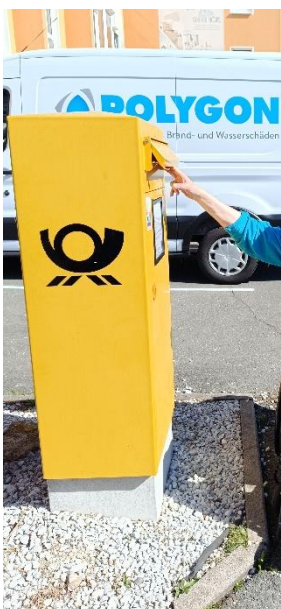
Bild 70: Aichig (8)

- Viele leerstehende Ladenflächen, erschwert Orientierung für Blinde.
- Terrasse von Bäckerei nicht barrierefrei für Rollstuhlfahrer:innen.
- Briefkasten für Rollstuhlfahrer:innen sehr schlecht zu erreichen, Briefkasten von Bordstein mit Schotterfläche umgeben, Briefschlitz sehr weit oben.

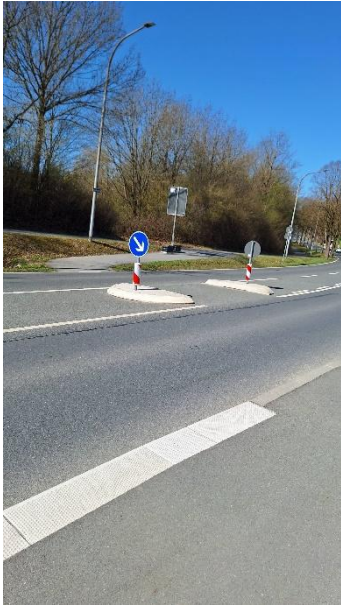
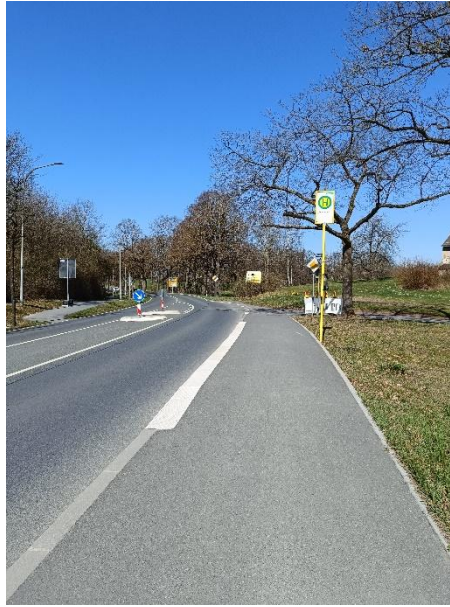
- Keine Behindertenparkplätze beim hinteren Ein-/ Ausgang Grunapark.
- Bushaltestelle Wunaustraße mit Querungshilfe der Kemnatherstr., aber ohne taktiles Aufmerksamkeitsfeld, kein Zebrastreifen, kein Bushäuschen.

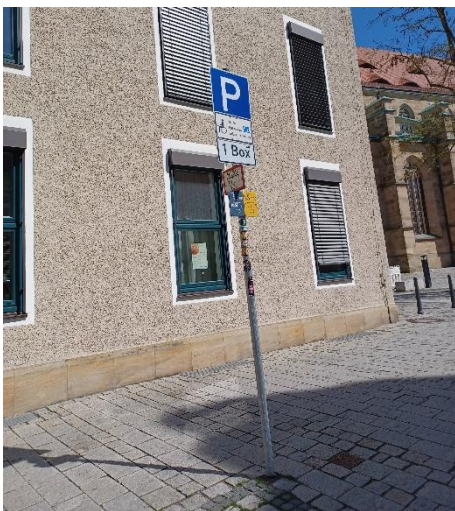
Bild 75: Südwestl. Innenstadt (1)

- Bushaltestelle Stadtkirche (Kanzleistraße): kein Blindenleitsystem, Straße und Gehweg gepflastert und daher für Blinde bei Nutzung eines Blindenstocks kein Unterschied erfühlbar; Pflaster erfordert höheren Kraftaufwand für die Fortbewegung im Rollstuhl, aber keine weiteren Barrieren
- Keine gesicherte Querung Kanzleistraße Richtung Bernd-Mayer-Platz
- Parkplatz für Menschen mit Behinderung in der Kanzleistraße

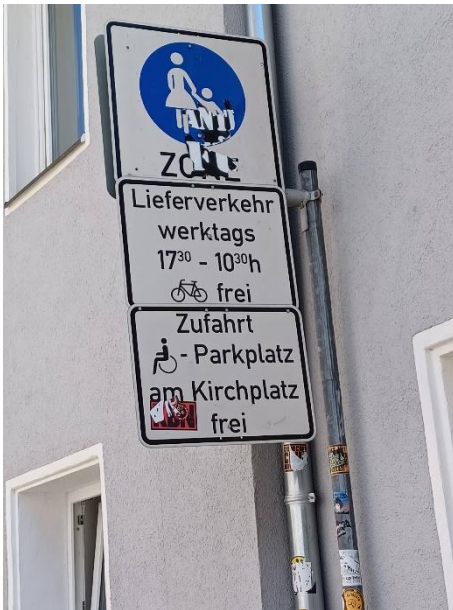
Bild 76: Südwestl. Innenstadt (2)

- Hinweisschild für Parkplatz für Menschen mit Behinderung, Bernd-Mayer-Platz (ehemals Kirchplatz).

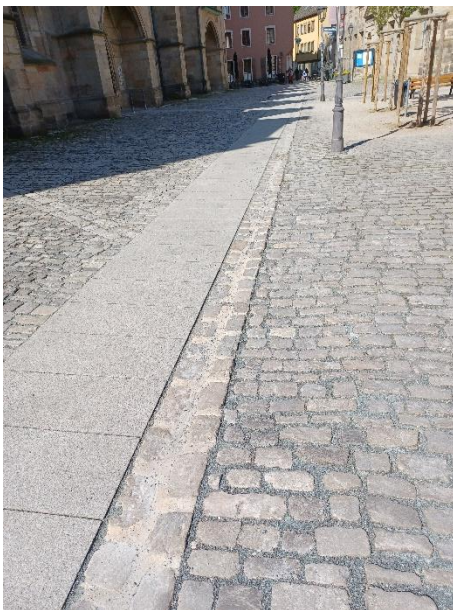
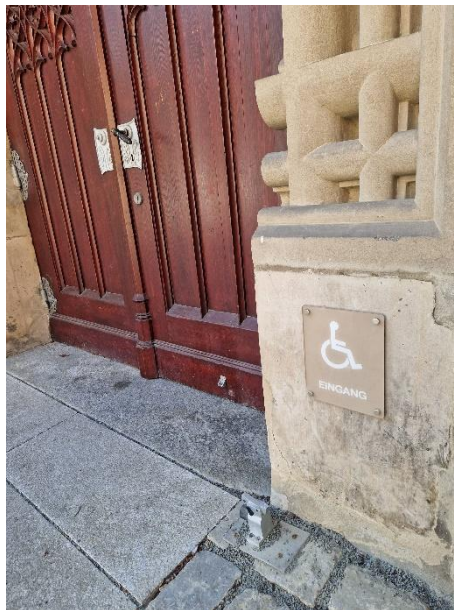
- Barrierefreier Zugang zur Stadtkirche über Bernd-Mayer-Platz, Eingangstür der Stadtkirche nur mit hohem Kraftaufwand zu öffnen, Türgriff weit oben

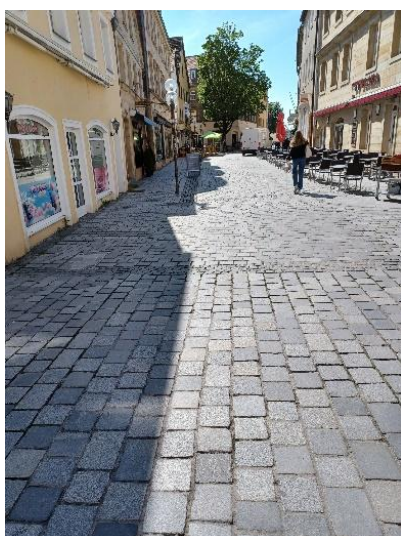
Bild 80: Südwestl. Innenstadt (6) - Sophienstraße

- Barrierefreier Zugang geht über in Brautgasse, endet dort
- In Brautgasse Hinweisschild für Behinderten-WC
- Öffentliches WC für Menschen mit Behinderung im Kunstmuseum in Kämmereigasse, Zugang mit Euro-WC-Schlüssel; Kunstmuseum umgeben von gepflasterten Gassen und daher erschwerter Zugang für Rollstuhlfahrer:innen; Automatik der Eingangstür setzt erst ein, wenn diese einen Spalt breit geöffnet wurde (Tür schwer zu öffnen, erfordert großen Kraftaufwand), keine Liege vorhanden
- Kein Blindenleitsystem in Brautgasse, Kämmereigasse, Sophienstraße usw.
- Größere und glatte Pflastersteine in Sophienstraße, leichter zu passieren für Rollstuhlfahrer:innen

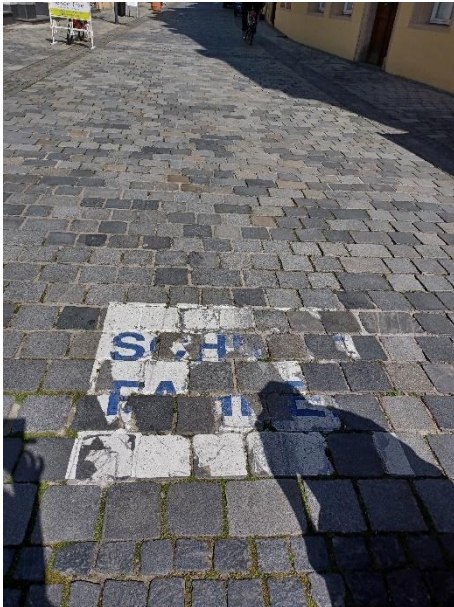
Bild 81: Südwestl. Innenstadt (7)

- Sophienstraße – auf Pflaster Verkehrshinweis abgenutzt und nicht mehr erkennbar.

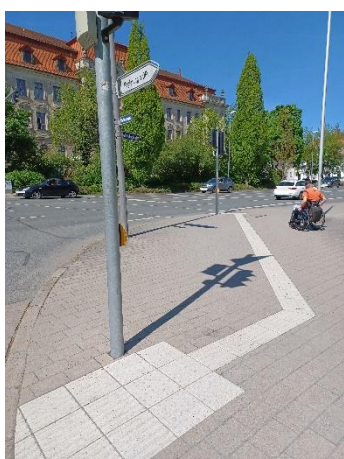
Bild 82: Südwestl. Innenstadt (8)

- Rückweg ohne Nutzung der öffentlichen Verkehrsmittel – Bushaltestelle Stadtkirche und Bushaltestelle Friedrichsforum stadtauswärts gesperrt
- Querung Sophienstraße/ Dammallee ohne Querungshilfen, grobes Pflaster schwer zu passieren im Rollstuhl
- Kreuzung Wilhelminenstraße/ Wittelsbacherring mit Blindenleitsystem und Blindenampel ausgestattet, durch Drücken des Schaltknopfes kann ein akustisches Signal während der Grünphase aktiviert werden, Wiedergabe von „Klack-Lauten“ während der Rotphase an allen Ampeln, Grünphase sehr kurz (13 Sekunden, 4 Fahrspuren)

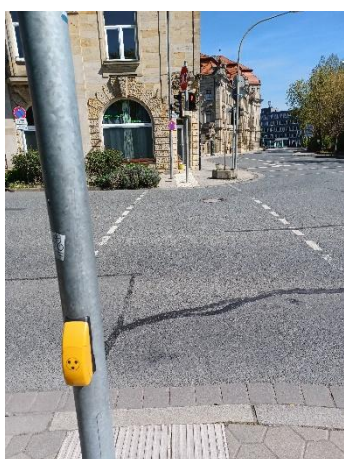
Bild 83: Südwestl. Innenstadt (9)

- Gesicherte Querung Kreuzung Rathenaustraße/ Ludwig-Thoma-Straße, ebenfalls Blindenleitsystem und Blindenampel, Aktivierung des Signal-Tons während Grünphase durch Bedienen des Schaltknopfes
