# Gesamtdokumentation

## “Stadtspaziergang“

Ein Projekt des Paritätischen Wohlfahrtsverbandes

in Kooperation mit der Stadt Bayreuth

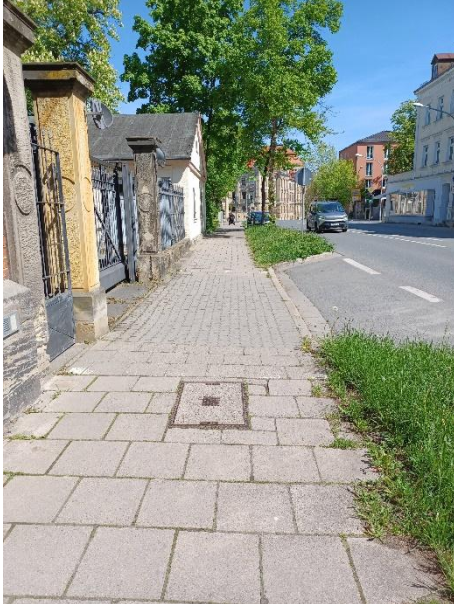
Bild 84: Südwestl. Innenstadt (10)

- Ludwig-Thoma-Straße – Absenkungen bei Einfahrten vor Polizei teilweise steil, zweite Absenkung gepflastert

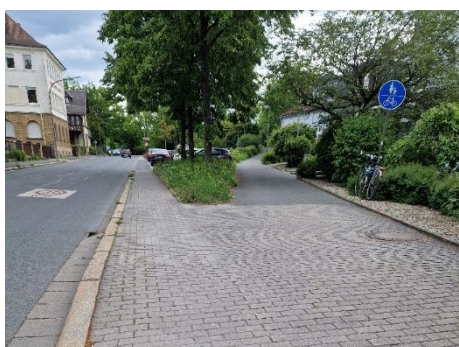
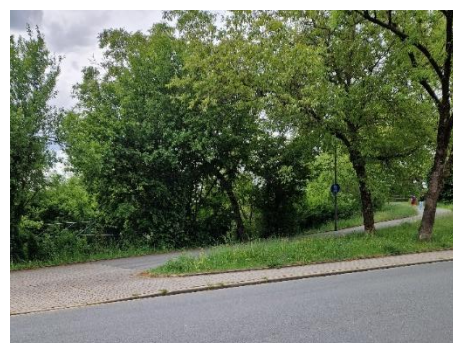
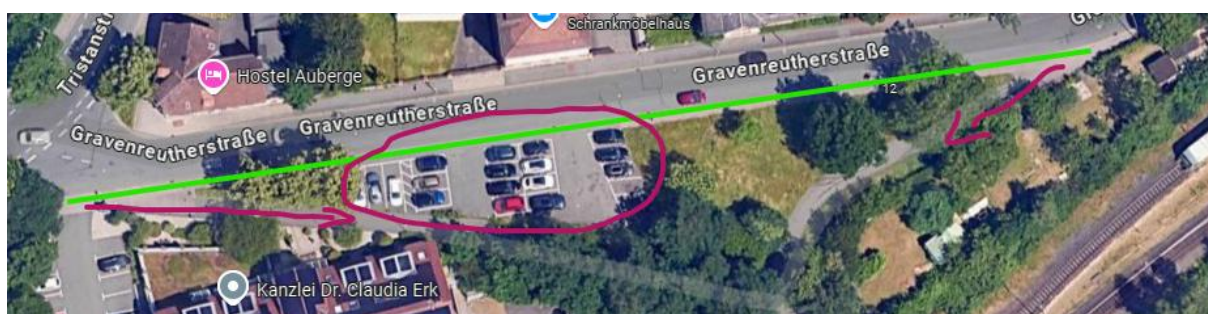
- Bushaltestelle Gartenstadt – erhöhter Gehsteig im Haltebereich, kein Blindenleitsystem
- Information von Herrn Lauterbach: Haltestelle Gartenstadt soll behindertengerecht umgebaut werden auf beiden Straßenseiten
- Gravenreutherstraße Richtung Lebensmittelmarkt und Richtung Tristanstraße, Abzweigungen des Fuß- und Radweges, zwischen den Abzweigungen liegt ein Parkplatz, „Innenlinie“ (Begrenzung Gehweg durch Bordstein) als Erkennungsmerkmal für blinde Menschen fehlt bzw. wird durch Parkplatz unterbrochen, keine taktilen Felder zur Orientierung

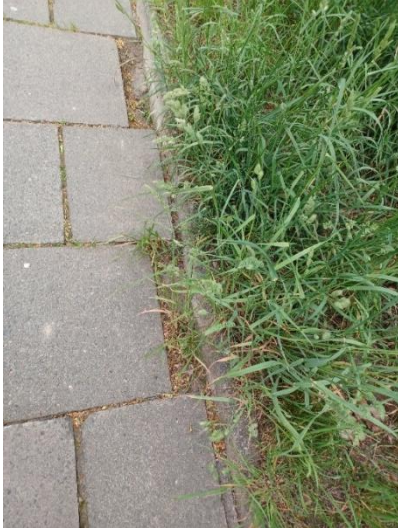
Bild 91: Gravenreutherstraße (6)

- Unebener Gehweg, rechte Straßenseite - Gravenreutherstraße, Richtung Lebensmittelmarkt

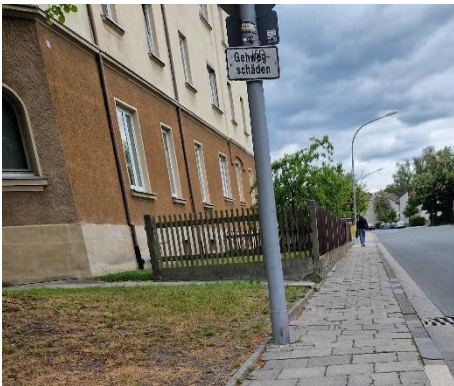
Bild 92: Gravenreutherstraße (7)

- Beschädigter Gehweg auch auf gegenüberliegender Straßenseite, kleines Hinweisschild

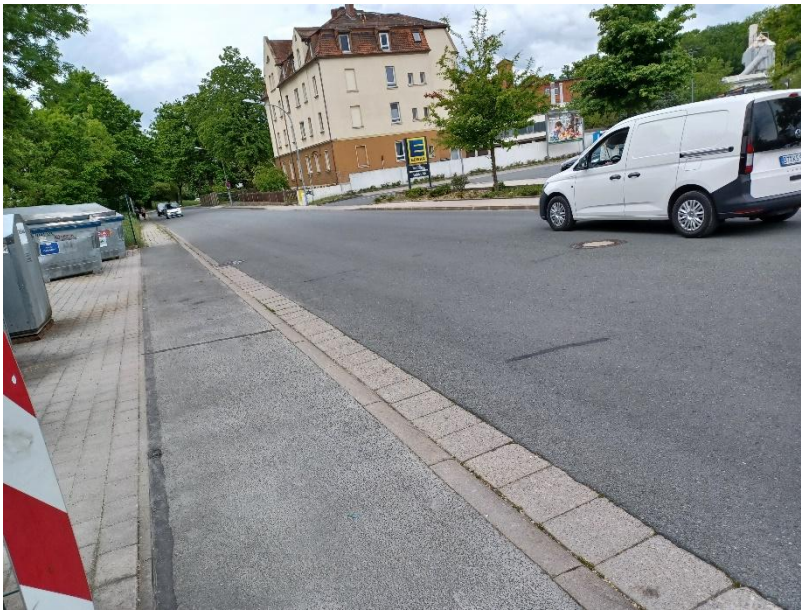
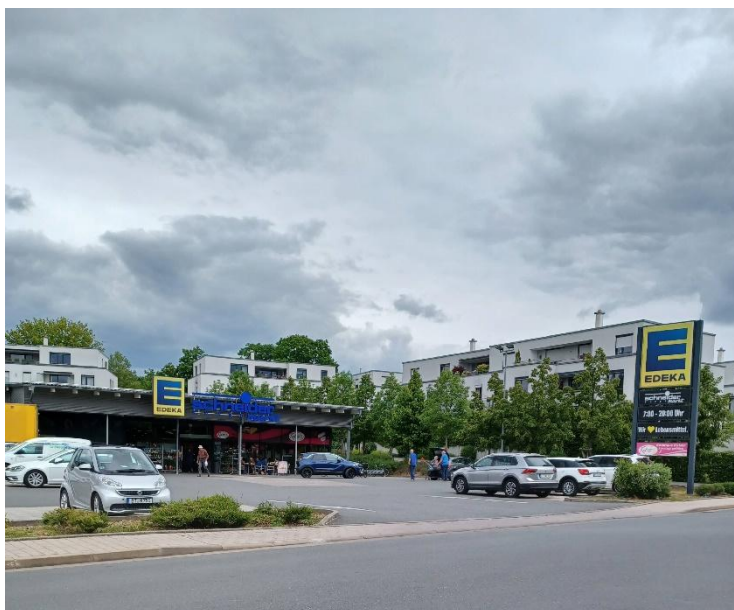
- Möglichkeit zur Querung der Gravenreutherstraße für Menschen mit eingeschränkter Mobilität auf Höhe der Hauptzufahrt zu Lebensmittelmarkt möglich
- In gesamter Gravenreutherstraße kein Blindenleitsystem
- Gravenreutherstraße auf Höhe Lebensmittelmarkt: Absenkung Gehweg bei Altglascontainern, zwei Zufahrten zu Lebensmittelmarkt auf gegenüberliegender Straßenseite

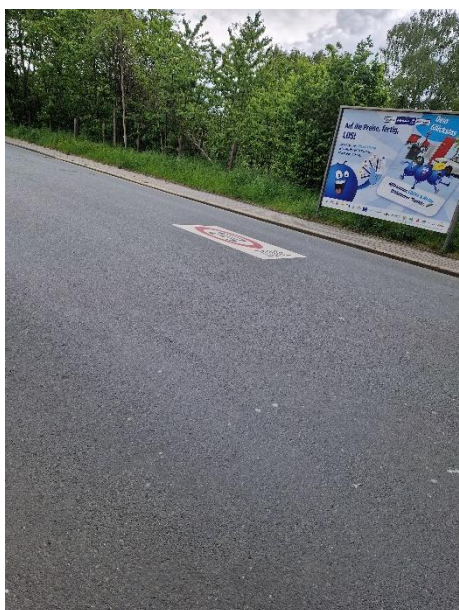
- Geschwindigkeitsbegrenzung in Gravenreutherstraße für Verkehr auf 30 km/h, Hinweis von Frau Hertrich, dass diese oft missachtet wird

Bild 95: Gravenreutherstraße (10) – Hinweis auf begrenzte Geschwindigkeit

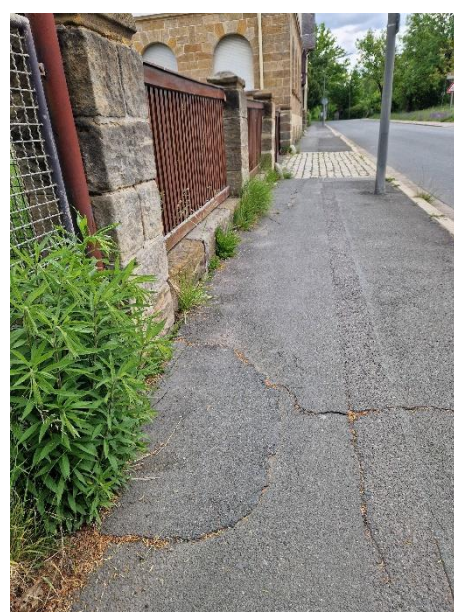
- Gehweg, linke Straßenseite, Unterbrechung geteerte Gehwegfläche durch gepflasterte Einfahrt (Höhe Haus Nr. 7) und danach stark beschädigte Gehwegfläche

Bild 97: Gravenreutherstraße (12) – Gehweg Höhe  
Gravenreutherstraße Nr. 3

Darüber hinaus weisen die Gehwege auf beiden Seiten der Gravenreuther Straße erhebliche Mängel auf. Unebenheiten, Schlaglöcher und schiefe Bodenplatten erschweren den Hin- und Rückweg insbesondere für gehbehinderte Menschen. Auch das Tragen von vollbeladenen

Einkaufstüten macht den Weg zusätzlich gefährlich. Die Stadt ist über die Schäden informiert, da sie selbst darauf hinweist.

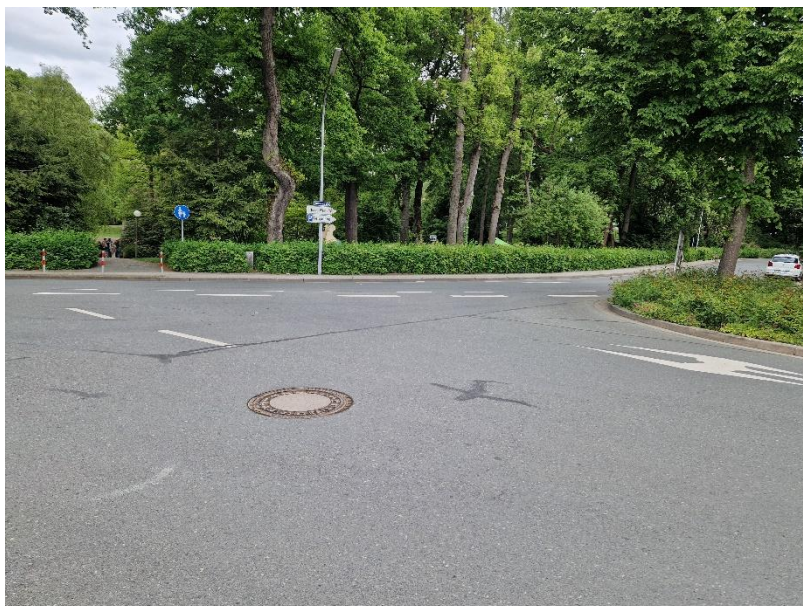
Bild 98: Gravenreutherstraße (13) – Blick auf Festspielpark aus Richtung Gravenreutherstraße

- Zugang zu Festspielpark von Gravenreutherstraße aus nicht möglich für Menschen mit eingeschränkter Mobilität wegen durchgehender hoher Bordsteinkante, keine Aufmerksamkeitsfelder für blinde Menschen

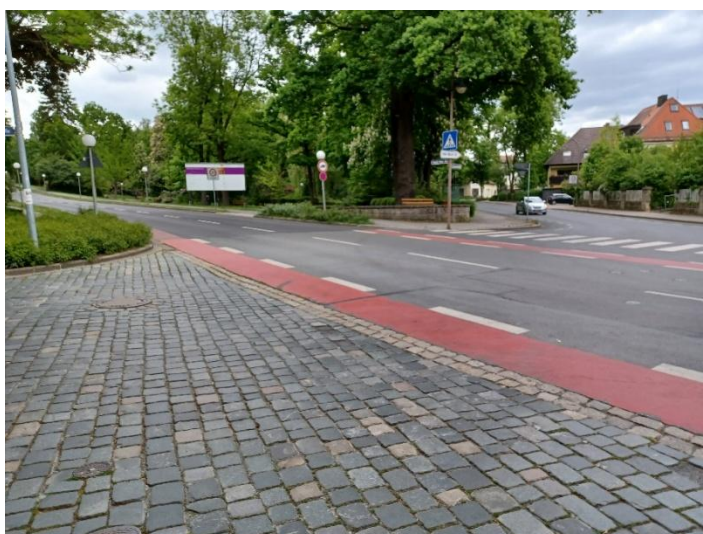
- Um Bushaltestelle Gartenstadt zu erreichen, an der Busse stadteinwärts abfahren, müssen Rollstuhlfahrer einen Umweg in Kauf nehmen – Tristanstraße queren Richtung Festspielpark (Zebrastreifen, kein Blindenleitsystem), Siegfried-Wagner-Allee queren Richtung Gontardstraße, Gontardstraße queren Richtung Bushaltestelle Gartenstadt (stadtweinwärts)

Bild 99: Gravenreutherstraße (14) – Kreuzung Tristanstraße / Siegfried-Wagner-Allee / Gontardstraße / Bürgerreuther Straße

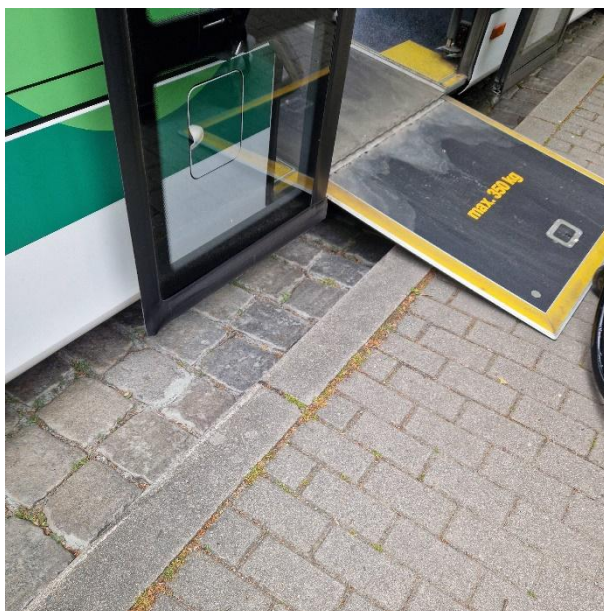
- Busse können Einbuchtung nicht ideal anfahren, großer Abstand zwischen Bordstein und Einstiegstür; händelbar, wenn Rampe ausgeklappt wurde

Bild 101: Gravenreutherstraße (16) – Bushaltestelle Gartenstadt (stadteinwärts)

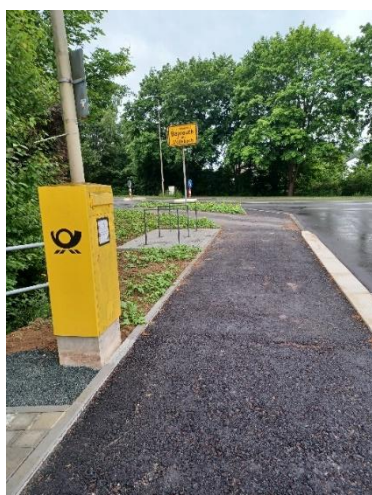
- Bushaltestelle Hirschbaumstraße wird barrierefrei umgebaut, Bauarbeiten noch nicht ganz abgeschlossen

Bild 104: Wolfsbach (1) – Fußweg vor Bushaltestelle Hirschbaumstraße

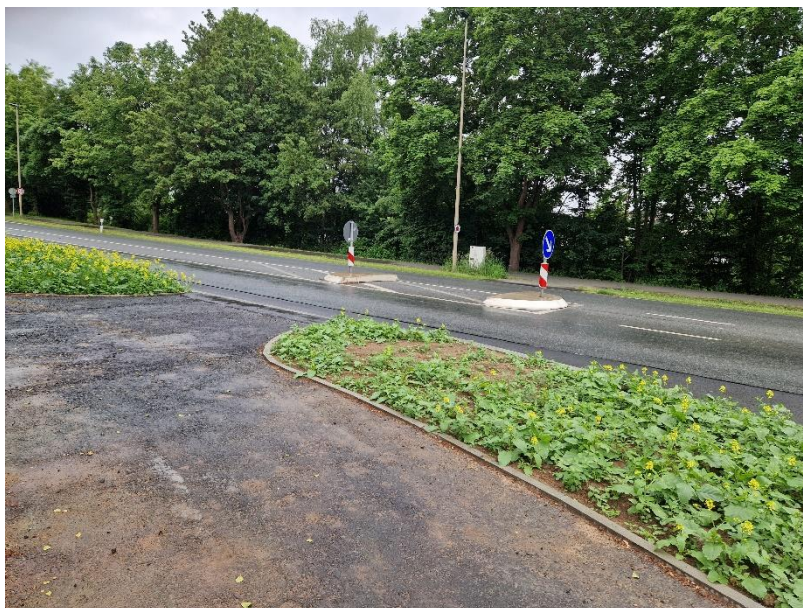
Bild 105: Wolfsbach (2) – Querungshilfe Bundesstraße 2

- Wolfsbach „zweigeteilt“ durch Bundesstraße, Wohngebiet auf gegenüberliegender Seite von Hirschbaumstraße mittels Querung der Bundesstraße erreichbar
- Querungshilfe links von Bushaltestelle wurde neu gebaut, Installation eines Blindenleitsystems an dieser Stelle nicht möglich (Bundesstraße, Fahrgeschwindigkeit auf 60 km/h begrenzt, aber zu hoch für sicheres überqueren der Fahrbahn für blinde Menschen)

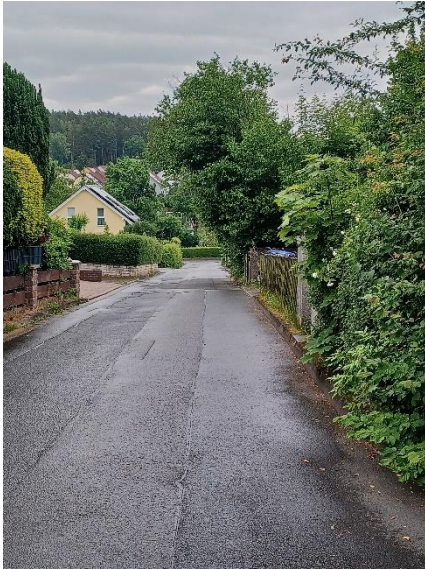
Bild 106: Wolfsbach (4) - Kornweg

- Fuß- und Radweg führt auf anderer Straßenseite in Wohngebiet, Zugang über Kornweg
- Wohngebiet entstand ca. Ende der 1960er Jahre, Nebenstraßen zur Wolfsbacher Straße sehr schmal und daher auch keine Fußwege

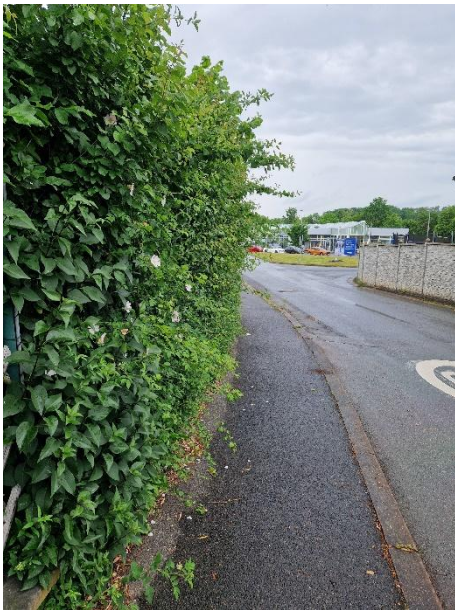
Bild 107: Wolfsbach (3) - Wolfsbacher Straße

- Geschwindigkeitsbegrenzung im Wohngebiet auf 30 km/h begrenzt
- Fußgängerweg ab Höhe Haferweg bis Einfahrt KFZ-Händler

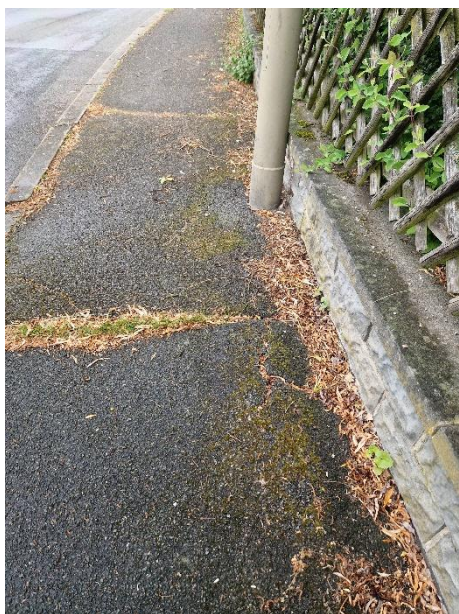
Bild 108: Wolfsbach (5) – beschädigter Gehweg in Wolfsbacher Straße

- Stellenweise Verengung des Fußgängerwegs durch hineinwachsende Hecken
- Gehweg ist asphaltiert, an einigen Stellen stark beschädigt z.B. Wurzelwerk drückt Belag nach oben (Flickenteppich)

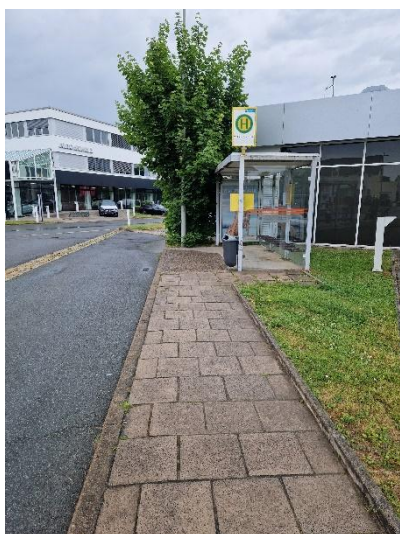
Bild 109: Wolfsbach (6) – Bushaltestelle  
Wolfsbach in Wolfsbacher Straße

- Herr Batschkat erläutert Vor- und Nachteile verschiedener Fußweg-Beläge:  
Fußwege können sowohl geteert als auch gepflastert sein. Beide Optionen haben Vor- und Nachteile. Pflasterwege sind langlebig, rutschfest und einfach zu reparieren, während sich Asphaltwege schneller abnutzen und bei Reparaturen oft Flickenteppiche bilden können. Allerdings ist Asphalt günstiger in der Herstellung und lässt sich im Winter leichter räumen.
- Neben Hauptfahrbahn Wolfsbacher Straße befindet sich eine Wendeschleife, Abzweigung der Wolfsbacher Straße, die in Fuß- und Radweg Richtung ampelgesicherte Querung der Bundesstraße 2 übergeht
- Bushaltestelle bei Wendeschleife (= keine regelmäßige Haltestelle), wird während Schulzeiten einmal täglich angefahren, entsprechende Kennzeichnung ist vorhanden

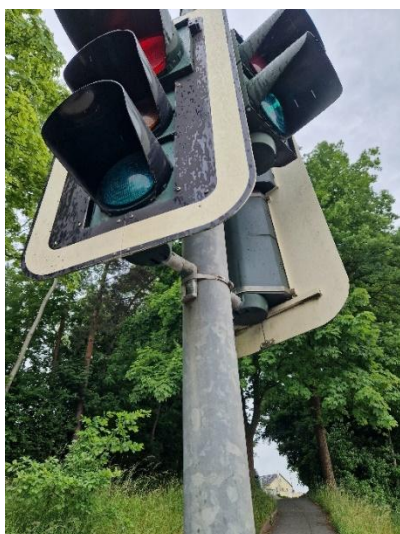
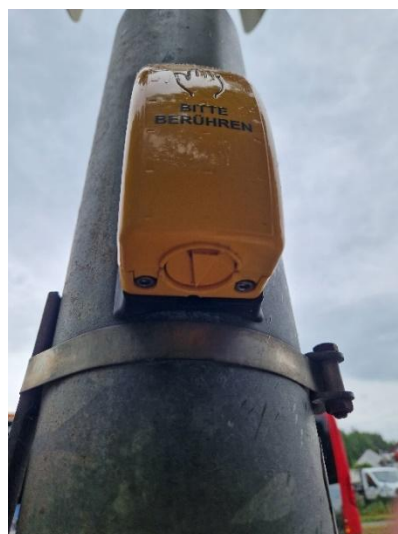
Bild 111: Wolfsbach (9) – Ampelanlage  
Bundesstraße 2

- Ampelanlage ausgestattet mit taktilen Aufmerksamkeitsfeldern, Blindenknopf mit Richtungsanzeige, akustische Signale fehlen

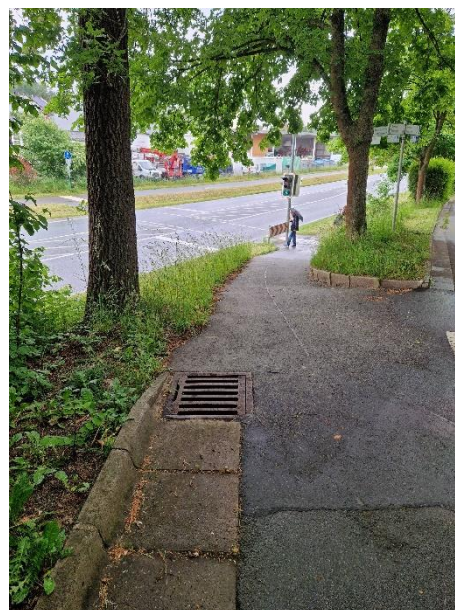
Bild 113: Wolfsbach (8) – Abzweigung zur Ampelanlage mit Blindenleitsystem

- Bushaltestelle Hirschbaumstraße für Menschen mit eingeschränkter Mobilität, z.B. Rollstuhlfahrer:innen schwer erreichbar, weil Zugänge zu Querungen der Bundesstraße recht abschüssig liegen und die Wege dorthin sind recht steil (vor allem der Zugang zur Ampel)

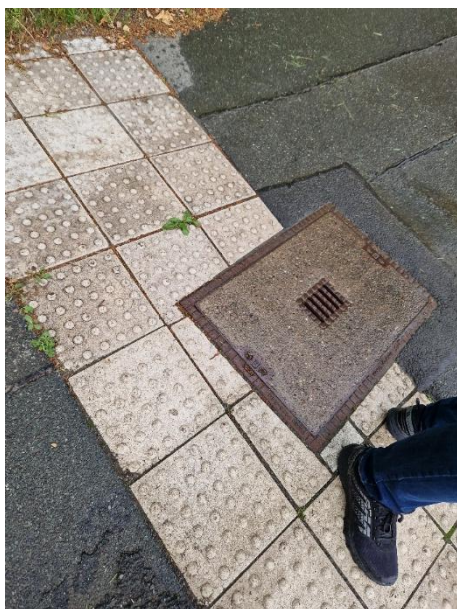
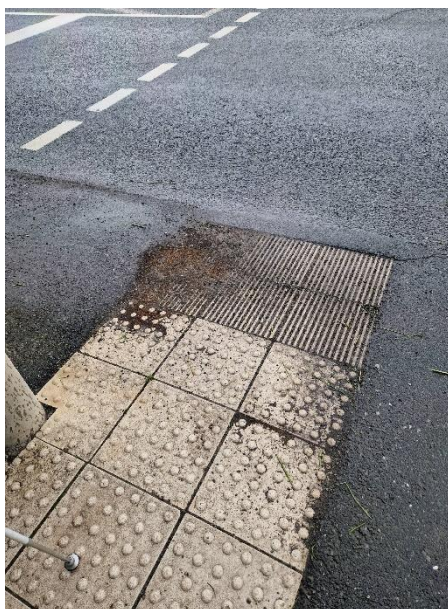
Bild 114: Wolfsbach (11) – taktile Aufmerksamkeitsfelder im Bereich der Ampelanlage

- Taktile Aufmerksamkeitsfelder an Ampelanlage unterbrochen durch Schachtdeckel (beide Straßenseiten), Richtung Fahrbahn taktile Aufmerksamkeitsfelder mit Rillen, allerdings sind die Abstände zwischen den Rillen so schmal, dass sie mittels eines Blindenstocks nicht ertastet werden können

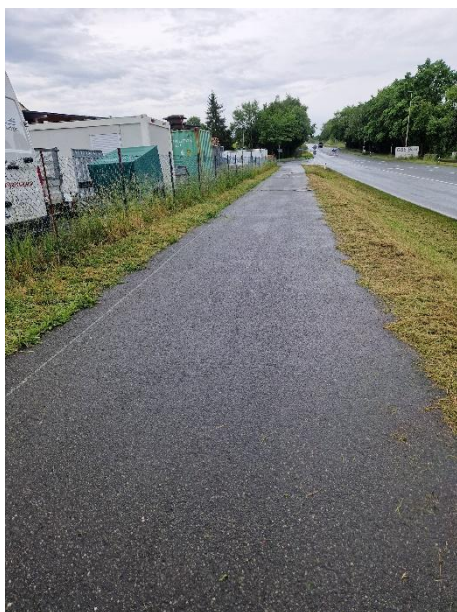
Bild 116: Wolfsbach (13) – Fuß und Radweg Richtung Hirschbaumstraße

- Fuß- und Radweg entlang der Bundesstraße Richtung Hirschbaumstraße, asphaltiert, stellenweise beschädigt

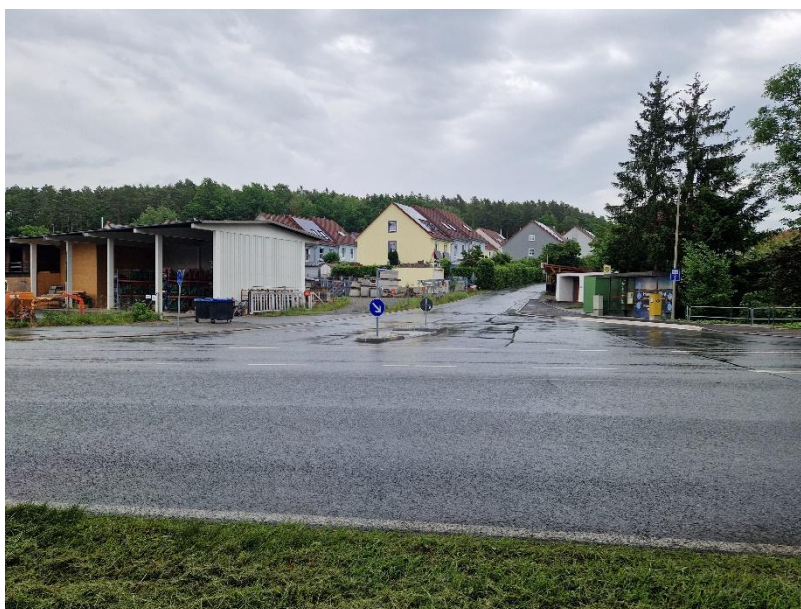
Bild 118: Wolfsbach (15) – Einmündung Hirschbaumstraße und Bushaltestelle

- Einmündung in Hirschbaumstraße von Bundesstraße aus sehr weitläufig, daher kein Blindenleitsystem, weil zu überwindende Strecke zu lang

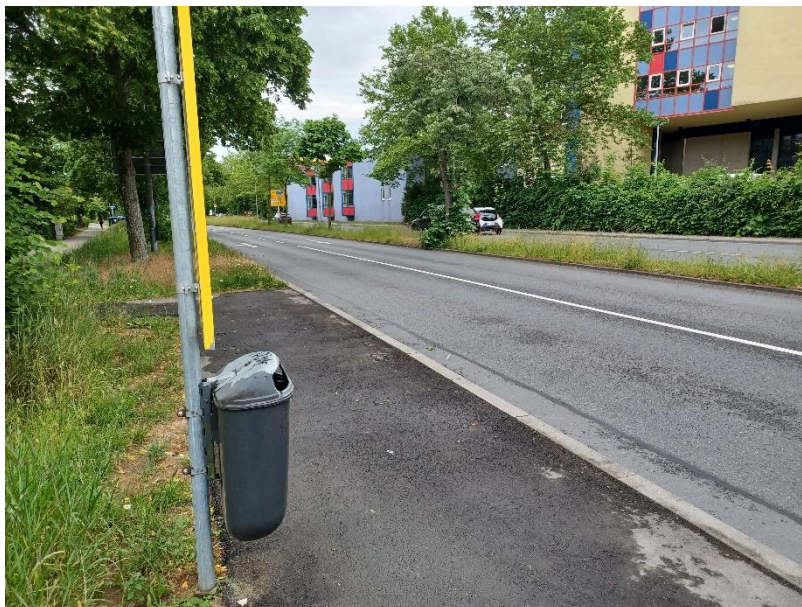
Bild 119: Wolfsbach (17)- Mülleimer im Ausstiegsbereich (Bushaltestelle Mühlhofer Stift)

- Beim Halt des Busses am Mühlhofer Stift lag Mülleimer der Haltestelle direkt vor Rampe, Platz für navigieren von Rollstuhl zu eng, Hilfestellung war notwendig

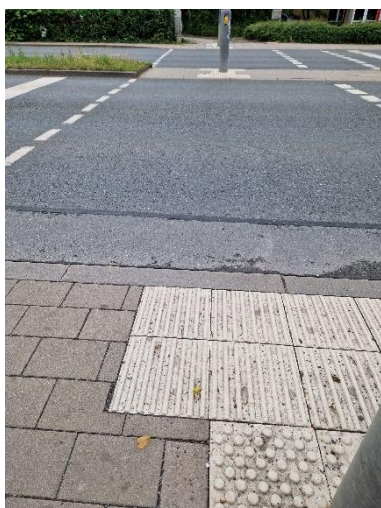
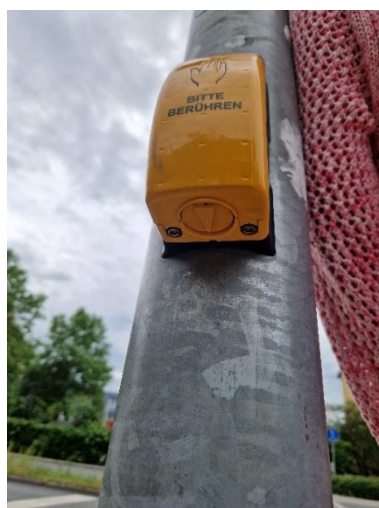
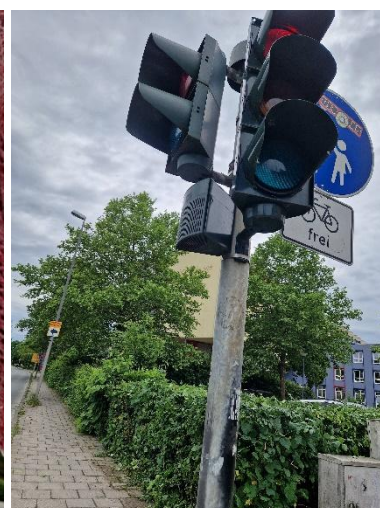
Bild 120: Wolfsbach (18)

- Behindertengerechte Ampelanlage in der Nähe der Bushaltestellen  
Mühlhofer Stift: taktile Aufmerksamkeitsfelder (breite Rillen), Blindenknopf und akustisches Signal

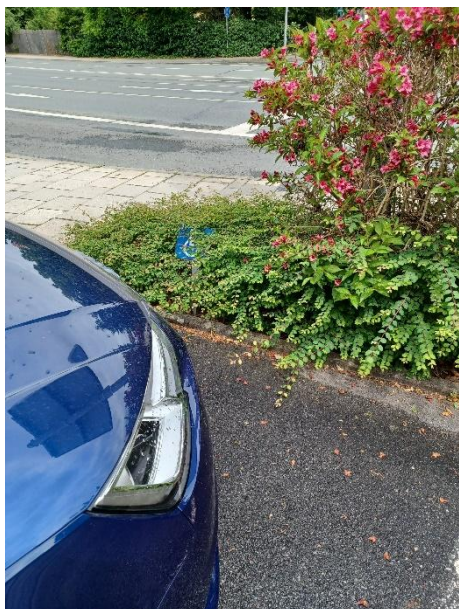
Bild 123: Wolfsbach (20)

- Hinter Bushaltestelle Mühlhofer Stift (stadtauswärts) befindet sich ein Parkplatz (von mehreren kleinen Geschäften), ein Behindertenparkplatz

vorhanden, aber ohne offizielle Beschilderung, Hinweisschild für Behindertenparkplatz ist von Pflanzen überwuchert und schwer zu erkennen

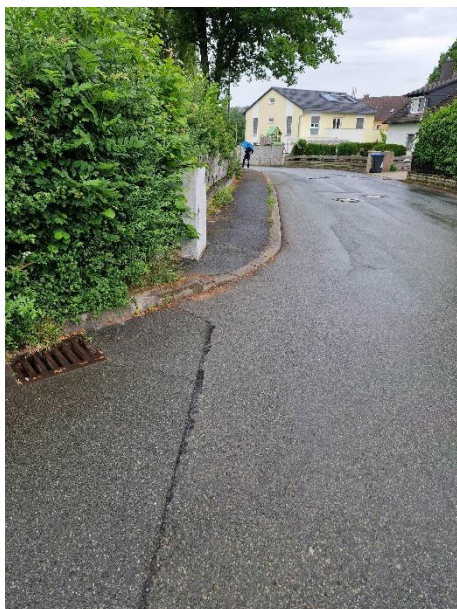
Bild 124: Wolfsbach (25)  
– Wolfsbacher Straße

- Hinweis, dass Fußgängerwege an mindestens zwei Stellen unerwartet enden

- Wolfsbacher Straße – Fußgängerweg zwischen Haferweg und Einfahrt KFZ-Händler / Schlehenbergstraße Richtung Hirschbaumstraße, Fußgängerweg endet vor Haus Nr. 1

- Anwohner:innen bemängeln fehlenden Fußgängerweg in Wolfsbacher Straße ab Haferweg bis Ortsende Richtung Thiergarten – Wunsch nach einer Begehung
- Herrn Batschkat ist Situation bekannt, verschiedene Problematiken verzögern Änderung des Zustandes:

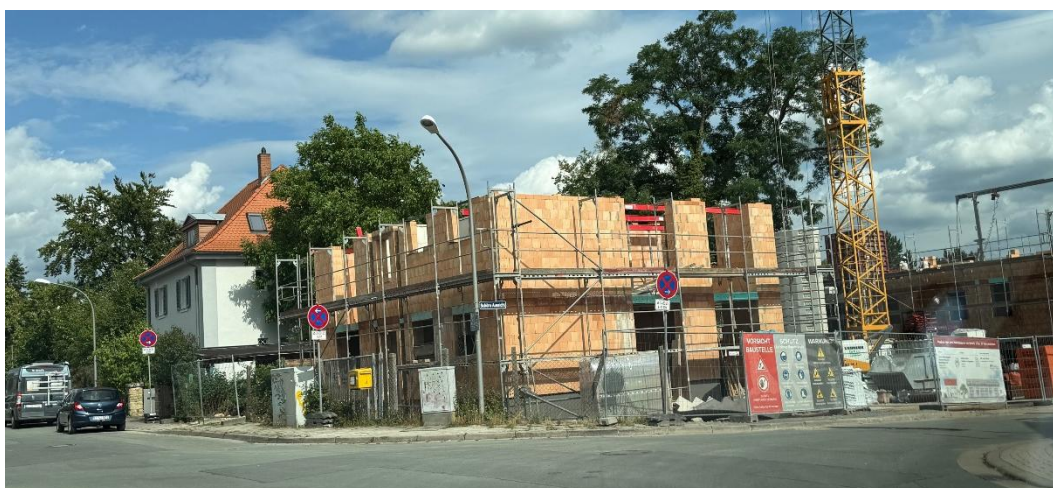
Bild 126: Hinweise aus der Bevölkerung(3)

- Die erste und die letzte Stufe einer Treppe sollte markiert werden, z.B. mit einem gelben oder weißen Streifen, was wichtig für sehbehinderte Menschen, um einzuschätzen, wo die Treppe beginnt oder endet. Das ist beispielsweise bei einer Makuladegeneration wichtig.
- Gehsteig hat keinen abgesenkten Bereich. Riedelsberger Weg Ecke Schöne Aussicht.
